Case：402

背もたれのカバーがズレ、ポケット部分が背中にあたっていた

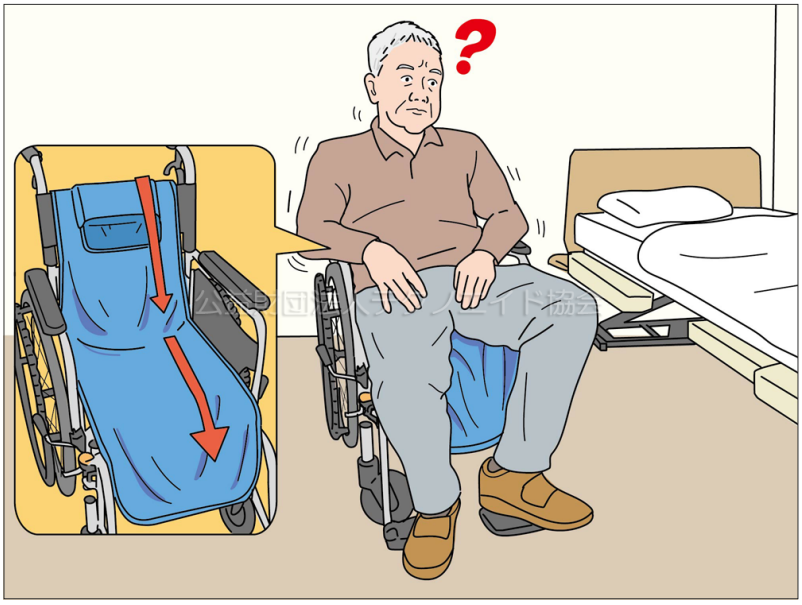
車いすの背もたれカバー固定が不十分でズレ、本来は背面にあるポケットが体側に回っていた

背もたれカバーは一般的に面ファスナーで固定されており、劣化や管理状態で固定力が低下していたものと考えられます。モニタリングの際に利用者が座ったままの状態で確認していたため、面ファスナーの状況に気づかなかったことも考えられますが、そもそも座る人の生活機能と車いすのサイズや機能が適合しておらず適切な座位が維持できていないことの影響も大きいと考えられます。

人：股関節が固くずっこけ姿勢で座っていた
人：車いすでの座位姿勢を考慮せずに供給していた
モノ：背もたれカバーの面ファスナーが劣化していた
モノ：乗る人の生活機能に合わない車いすであった
管理：車いすでの座位姿勢の大切さが選定担当者に教育されていなかった
