Case：403

対向する自転車を避けようと路肩の広い箇所に入ったらレールの隙間に脱輪した

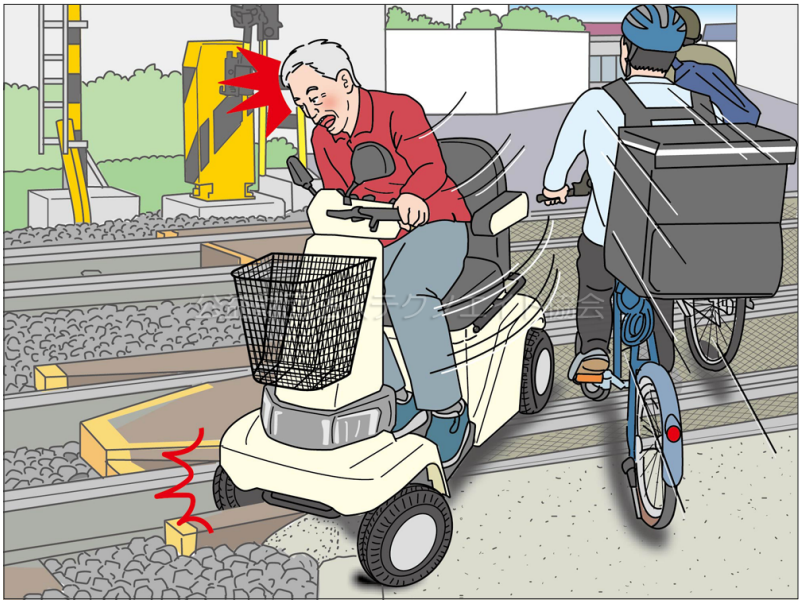
踏切内の通路横に設けられたスペースではレールの隙間が広いことに気づかず、対向の自転車をやり過ごそうとして脱輪してしまう

踏切内の通路では線路部分が広くなっている場合があり、歩行者や自転車のすれ違いの際に退避場所として利用することもありますが、このような箇所ではレールの隙間が広くなっており、また車いすの運転者からも死角で見えづらいことから、容易に脱輪してしまうことが考えられます。踏切内でのすれ違いは極力避け、対向する人や車と充分な距離を確保して、安全な領域を通行できるように、譲り合って横断しましょう。

人：対向してくる自転車に対し自分が避けなければという気持ちになってしまう
人：踏切内の端部の形状が通常の走行部分と異なっていることを知らなかった
人：自転車が譲ってくれるだろうと思い込み、横断を待つ余裕がなかった
モノ：足元の路面状況が確認しづらい形状の車いすだった
管理：踏切内の両端部分への注意喚起が行われていない
