Case：404

集合住宅の階段付近でUターンをしようとして転落しそうになった

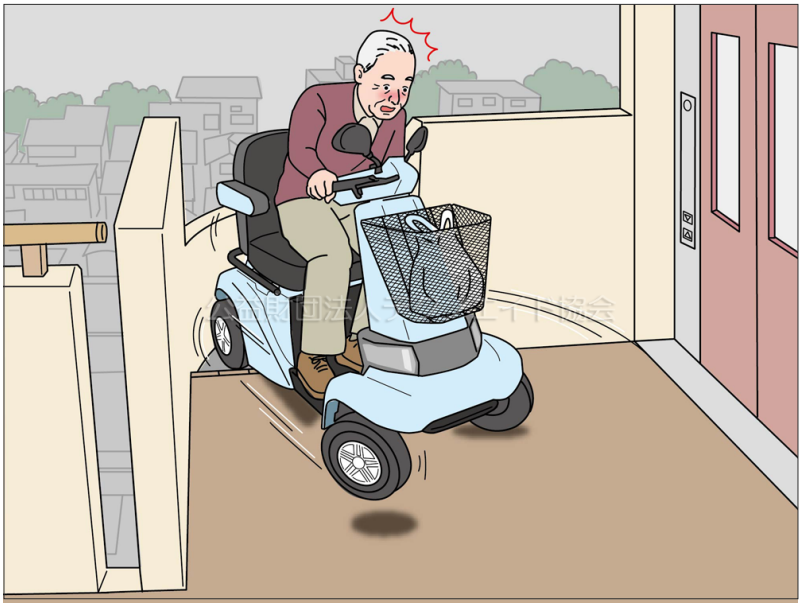
ハンドル型電動車いすを操作中、集合住宅の上層階で、エレベータに向けて方向転換しようとしていたところ、誤って階段部分に脱輪、転落しそうになる

歩行の困難さや充電のため、集合住宅にある自宅の玄関先までハンドル型電動車いすで移動する必要があったのだと考えられます。階段付近などで切り返しを行なう際、ハンドルに取り付けられたバックミラーでは後進方向や床面の状況が映らず確認できません。狭いスペースで方向転換をする場合、とりまわしの練習などで安全を確認した上で納品し、日々の利用では介助者に後方を確認してもらうなど、十分に注意しましょう。

人：納品担当者が切り返しにより方向転換することを想定できなかった
人：目視ができなかったが感覚的な操作でも大丈夫だと考えていた
モノ：ハンドルを切るとバックミラーが横を向き、後輪の位置が確認できなかった
環境：後ろを確認してくれる介助者がいなかった
