Case：415

シャワーのあと車いすに移乗する際にフットサポートが接触してしまう

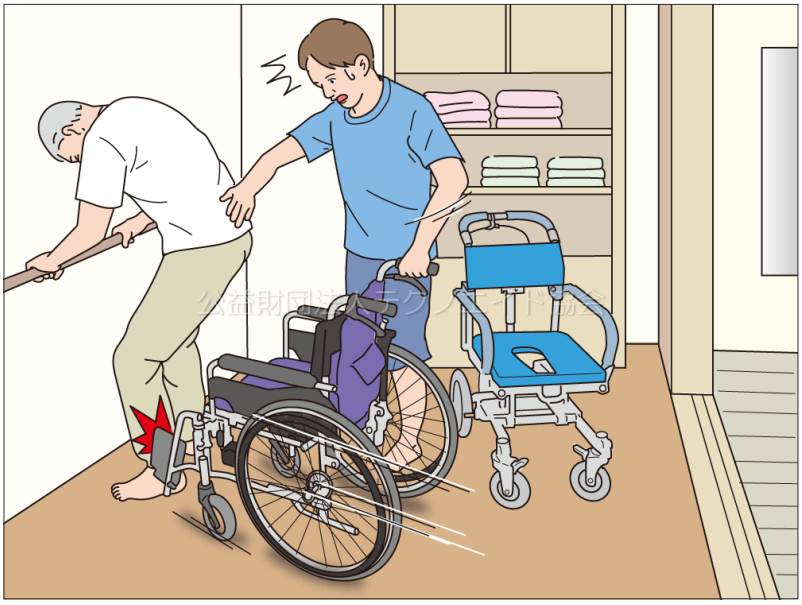
シャワー後の移乗で、本人に立位になってもらいシャワーキャリーと車いすを入れ替えようとした際、フットサポートが脚に接触、怪我をさせそうになる

シャワーキャリーと車いすの入れ替えで利用者の脚にフットプレートを接触させてしまうケースの多くに、本人の立位が不安定で急いで入れ替えようとした、または介助者が利用者を支えながら片手だけで車いすを操作していた、という反省が聞かれます。いずれの場面でも「立位不安定」や「片手操作」という状態があること自体であらかじめ危険が予知され、そもそもの移乗方法自体が適切ではなかったと判断されます。

人：このくらいの介助は一人で行うものと思っていた
人：限られた時間内で終了させようと焦っていた
環境：浴室が狭く2名介助ができなかった
環境：介助の速さが評価される職場の雰囲気があった
環境：移乗支援の用具が用意されていなかった
管理：立位が不安定になってきていることに対して日常の介助方法の見直しを行っていなかった
