Case：418

傾斜地でリフトを操作したところ故障した

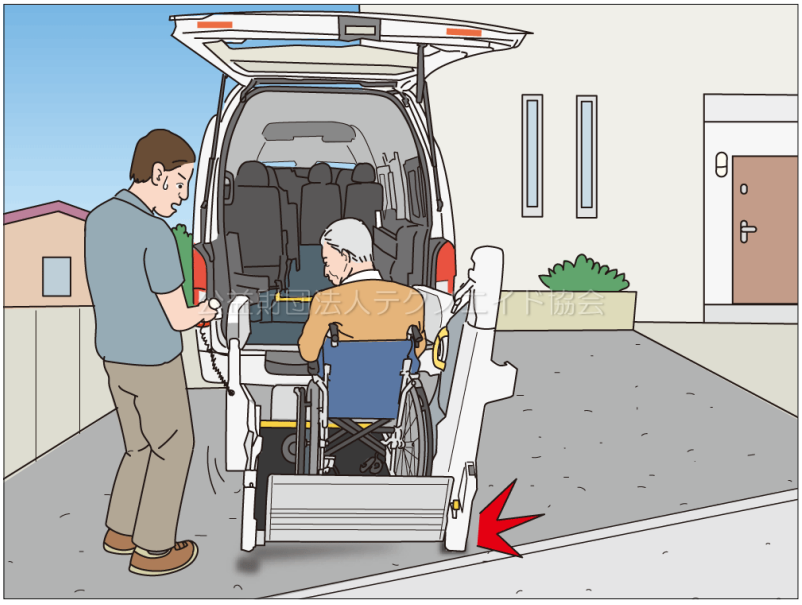
左右の高さに差が大きい傾斜地でリフトを下ろした際、片方が最初に接地したが、そのまま操作し続けたところ動かなくなってしまった

福祉車両のリフトには油圧式や機械式など複数の種類がありますが、いずれの機構でも左右の負荷に差が大きいと故障の原因となります。また、このような地面での利用は、車いす乗り込み部に段差が生じたり、車いすの走行が不安定になるなど好ましいとは言えません。悪い条件で無理に介助を行おうとすることで事故は発生しやすくなるので、日頃から路面状況などの環境にも気を配り安全な送迎を心がけましょう。

人：左右の高さの差で機械が故障してしまうとは考えていなかった
環境：近くに平らに駐車できる適切な送迎場所が無かった
管理：送迎計画に余裕が無く、安全な場所に車を移動させる時間が無かった
