Case：419

全長の長いリクライニング車いすで車両との間に足を挟みそうになった

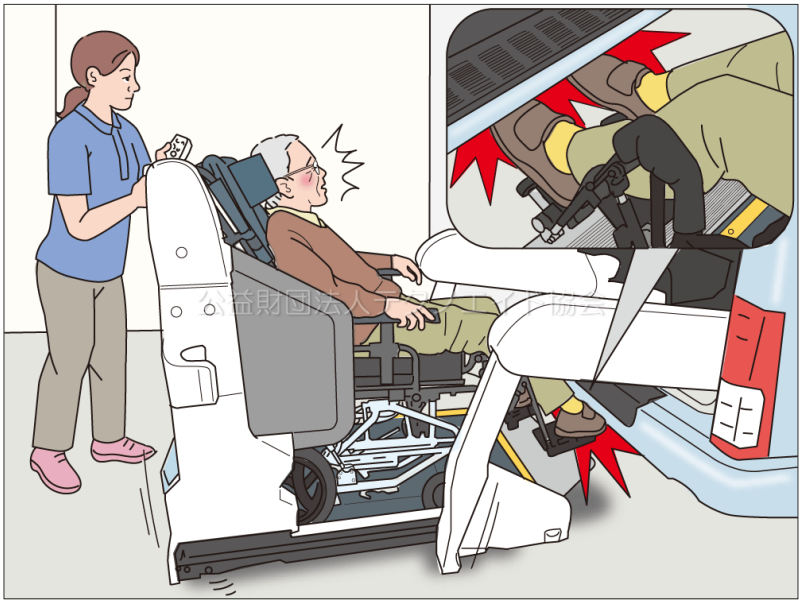
リクライニング車いすのフットサポートを上げたままリフトを上昇させたところ、車両後端部に足先を挟み込みそうになった

膝が曲がりにくい本人の身体状況、車いすの形状、リフトの大きさや昇降時の固定装置の有無などさまざまな条件が関係しますが、結果として重大な事故につながりかねない事象です。リクライニング車いすは全長が長くなるのでリフトを利用する時には可能な限りフットサポートは降ろし、操作中は常に目視確認するなど注意が必要です。リフトに車いすの固定装置がある場合には固定してから昇降操作を行うと危険の回避にもつながります。

人：足先が車両後端部まで出ているとは思わなかった
人：車いすの全長が長くリフトの前寄りに車いすを乗せるとバックドアを閉めるときに都合が良いと考えてしまった
モノ：車両後端部との挟み込みに対して安全装置が備わっていなかった
管理：膝が曲がりにくい利用者を想定したリフト操作の注意点を考えていなかった
