福祉用具ヒヤリハット情報

Case：423

足浴をしようと利用者の足を持ち上げた際に後方へ転倒しそうになる

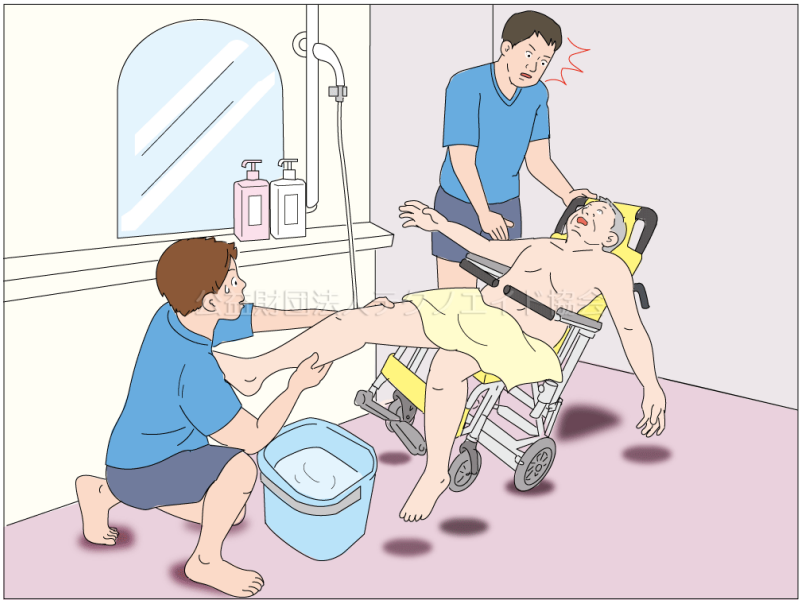
一般的なバケツで足浴をしようと、シャワーキャリーに座った利用者の足を持ち上げたところ、シャワーキャリーごと後方へ転倒しそうになる

一般的なバケツを使用し、足を高く持ち上げたことが直接の要因ですが、前後輪の距離が短い小型のシャワーキャリーの後方へ転倒しやすいという特性が影響した可能性があります。特に股関節が曲げにくい利用者は背もたれにもたれやすく、その姿勢で足を上げると重心が後方へ移動し転倒リスクが高まります。そのため、リクライニングタイプなど姿勢保持に適した用具の選定が重要です。

人：二人作業で、「もう一人がしっかり対応するだろう」と油断があった
モノ：足浴用の低いバケツを使わず、高さのある一般的なもので代用していた
モノ：シャワーキャリーが後方に重心が移ると転倒しやすい構造だった
環境：浴室が狭く他の用具もあったため、作業動線や姿勢が制約されていた
管理：バケツ等の備品選定や使用基準が明確でなかった
