# 福祉用具ヒヤリハット情報

Case：424

## ストレッチャーでの入浴介助で側臥位にする際、身体の重みを支えきれずに転落しそうになる

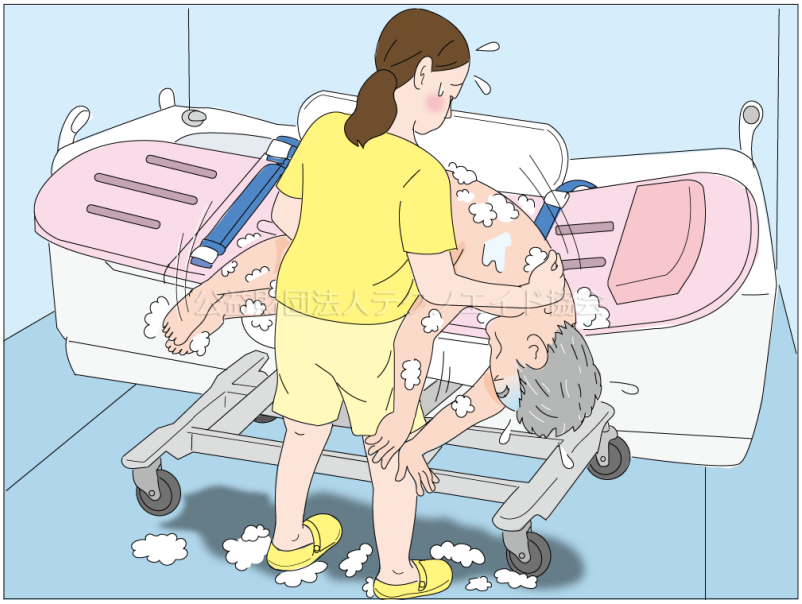
ストレッチャー上で洗身し、皮膚の状態を確認するため側臥位にしようとした際、一人介助で手前に引き寄せた姿勢を支えきれずに本人が転落、介助者も転倒しそうになる

機械浴での入浴介助では、背中の洗浄や皮膚確認のために狭いストレッチャー上で側臥位を取ることがありますが、側臥位は不安定になりやすく転落防止柵を解除したままケアを行うと、身体が端へ寄り転落の危険が高まります。浴室は足元が滑りやすく、介助者が支えきれない場合もあります。慣れた介助でも手順の順守と無理のない姿勢、滑りにくい履物の利用など安全対策を徹底することで事故を防ぎましょう。

人：足元が滑りやすく、介助者の姿勢も不安定であった
モノ：柵のついていないストレッチャーであった
環境：床が濡れていて滑りやすかった
管理：滑りやすい床面を想定した履物を用意するなど、リスクの分析が不十分であった
