Case：56

吸着式の手すりが落下し、転倒しそうになる

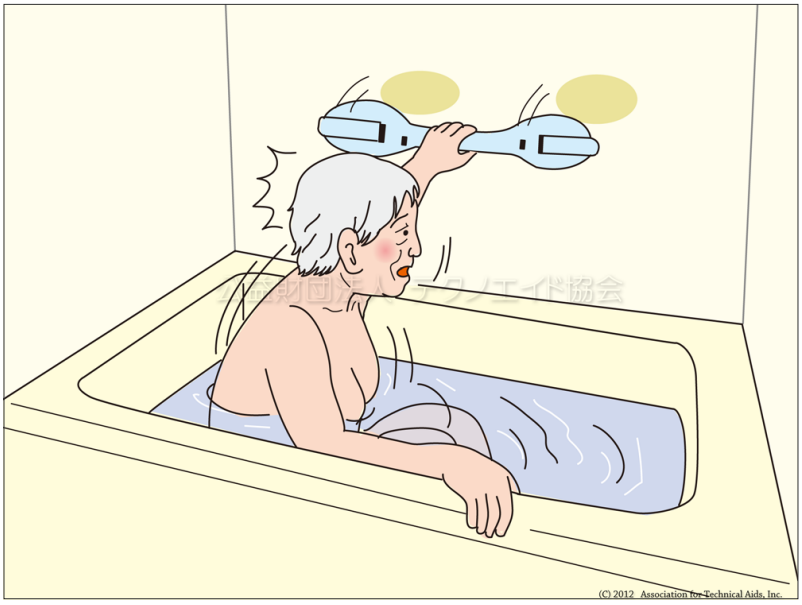
浴室（ユニットバス）での立ち上がりの際、力をかけたら突然取れてしまった

吸着式の手すりは、壁の素材や模様によって吸着力が大きく異なります。また、固定してからの時間の経過や吸盤の劣化で固定力は低下していきますので、使用する都度、確実に固定されていることを確認しましょう。製品に添付された固定方法や注意点をしっかりと守ることが安全な使用には不可欠です。

人：使用方法や使用状況の確認を十分に行っていなかった
環境：壁面が吸着しにくい形状、材質、状態であった
管理：吸着面が古くなり劣化していた
管理：取り付けてから時間が経過していた
