福祉用具ヒヤリハット情報

Case：6

利用者の足がフットサポートから落ちてしまい、車いすに巻き込みそうになる

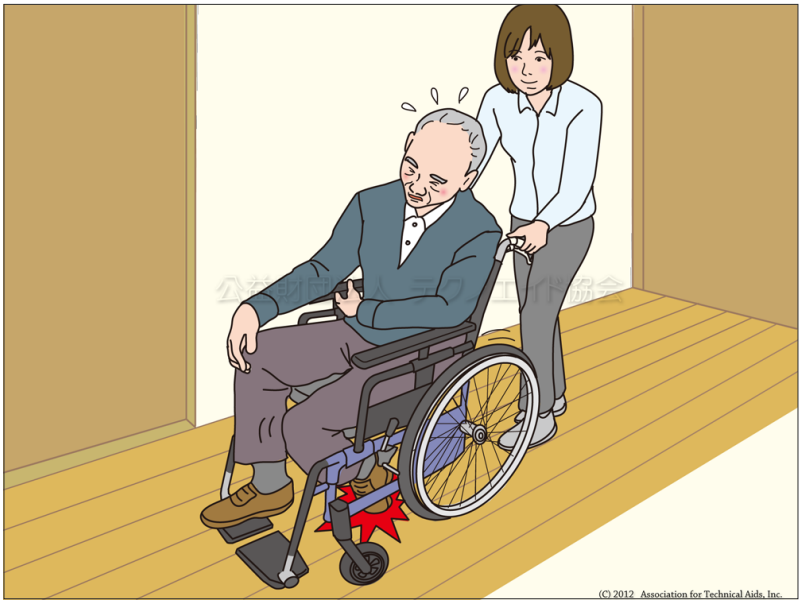
フットサポートから利用者の足がずり落ちていることに介助者が気づかず操作し、走行してしまった

人：介助者がレッグサポートの大切さを理解していない
人：死角になっている箇所に注意がいかなかった
モノ：レッグサポートの着脱が容易ではない機種であった
管理：レッグサポートの管理を怠っていた

車いすには本来レッグサポートなどの足が落ちない安全装備がありますが、介助者の都合などでそのような安全装備を外していることも多く、このような事例が起こり続けています。介助者からは死角になり見えづらい部分でもありますので、レッグサポートは必ず取り付け、声をかけて確認するなど注意をしてください。
