Case：62

歩行車を折りたたもうとして、指を挟みそうになる

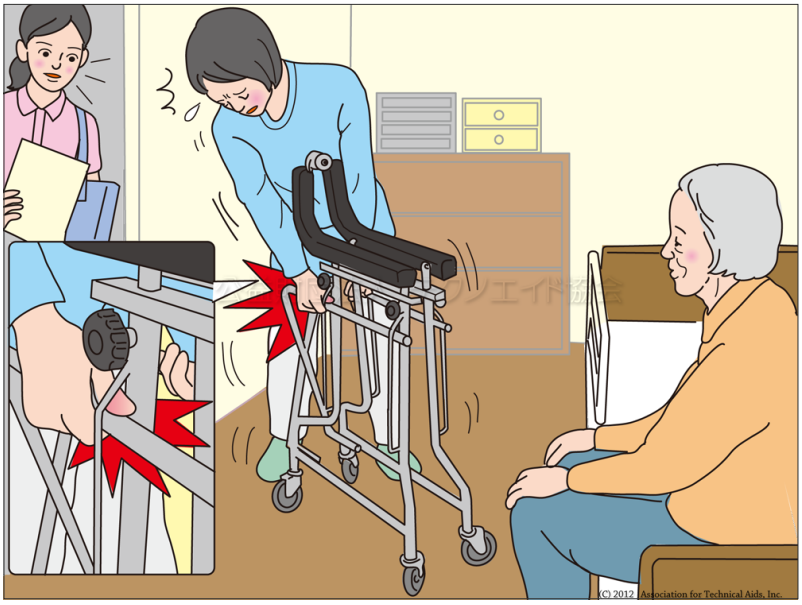
普段はベッド脇に歩行車を置いていたが、来客者の入室に伴い、片付けようとあわてて折りたたんだ

人：指を挟むとは思っていなかった
人：折りたたむことに慣れておらずあわてていた
モノ：挟み込みやすい箇所に注意喚起の表示がなかった

見た目には簡単そうな操作にも危険は潜んでいます。歩行車のような大きな用具では、重さがかかったり動きに勢いがつくなどして思い通りに操作できないこともありますので、説明書きや注意書きを読むなどして慎重に取扱いをしてください。
