福祉用具ヒヤリハット情報

Case：64

側溝の蓋にキャスタが入り、身動きが取れなくなる

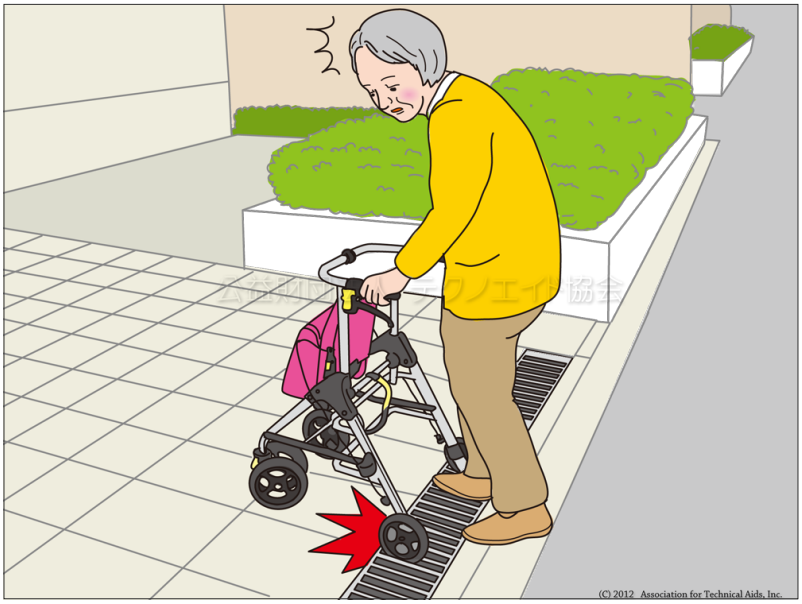
歩行車で側溝の蓋の上を通過した際に、後輪キャスタがはまってしまった

人：このくらいの隙間であれば問題ないと思ってしまった
人：提供者からの注意喚起が欠けていた
モノ：キャスタが側溝の蓋に入ってしまう幅だった

街で歩行車を利用する際には、段差や溝など様々な障害に注意して操作する必要があります。安全に使用するには、そのような障害に注意を払い、的確な判断をしながら進行することができる能力が必要で、用具を提供し操作の説明をする人はその点の確認も求められています。
