福祉用具ヒヤリハット情報

Case：7

ベッドへの移乗時、車いすのフットサポートに足が接触し、ケガをしそうになる

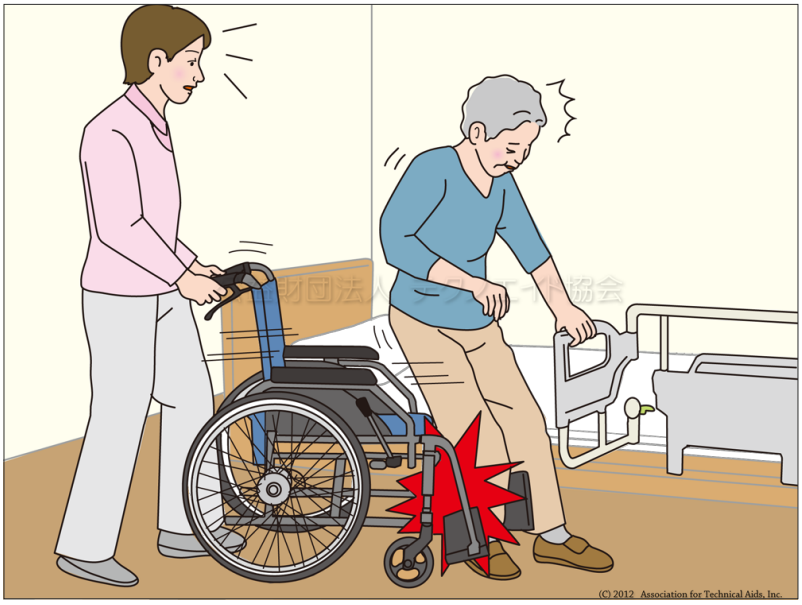
介助者が車いすを引いた際、フットサポートが利用者の足にあたってしまった

慌てて車いすを引き抜こうとするときに起こりやすい事例です。このような移乗方法のときは、利用者の足とフットサポートが接触していることが多くありますので、足に傷をつけないよう注意し、慌てずにゆっくりと車いすを操作することを習慣にしてください。素早くやらないと本人が転倒してしまうようでは、この移乗方法自体が適切ではないと考えられます。また、夜間の介助のときのように薄暗い場所や狭い場所は特に注意が必要です。

人：利用者の足元を確認せず車いすを移動させた
人：あわてていて手早く終了させることだけを考えていた
環境：利用者の足元が見えづらい
