Case：81

つり具から転落しそうになる

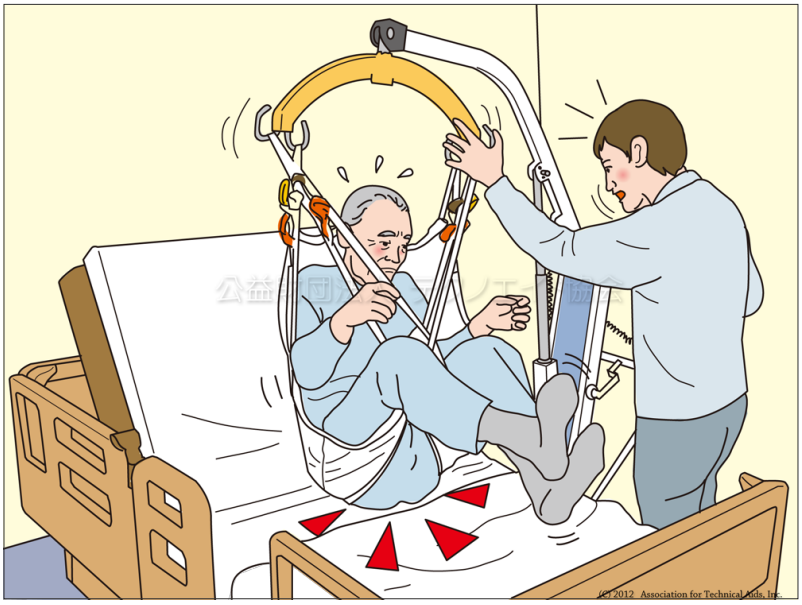
上手く装着されておらず、つり具から臀部がズレ出し、落ちそうになった

つり具の装着は見よう見まねでは難しく、的確な指導の下での練習が必要です。またつり具自体が利用者の体格や身体状況にあっていない場合にもこのような事例が起こりますので、利用者の身体特性にあったつり具を選びましょう。

人：つり具より体が小さかった
人：つり具がうまく装着されていなかった
環境：適切なつり具の選定ができる人が周囲にいなかった
管理：正しい取扱いの方法を伝える教育機会が確保されていなかった
