Case：82

車いすごとつり上げてしまい、バランスを崩し転落しそうになる

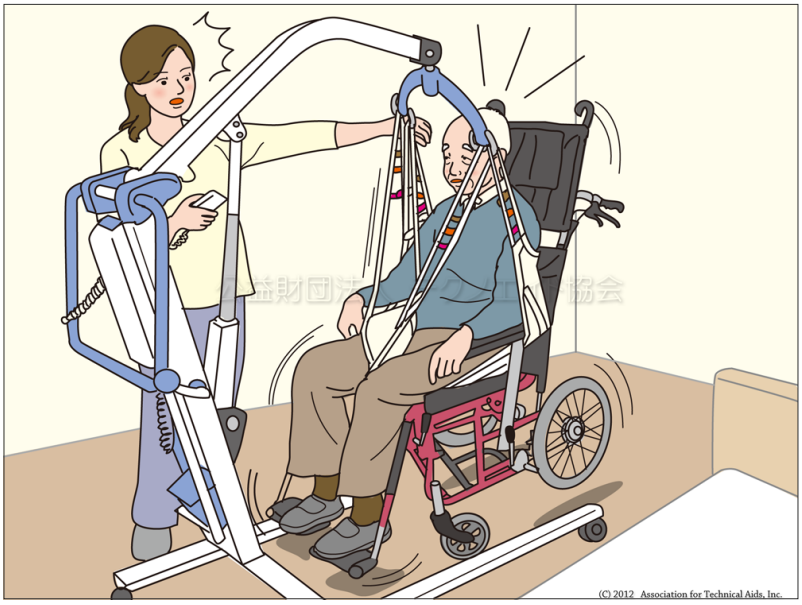
車いすのアームサポートにつり具を巻き込んでしまったことに気がつかなかった

人：介助者がつり具や利用者をよく見ていなかった
人：つり始めにいったん停止して確認する手順を忘れていた
環境：つり具で巻き込みやすい形状のアームサポートの車いすを使用していた

アームサポートだけでなく、ブレーキレバーなどでも起こりうる事例です。つり具の装着後、確認をすることが重要です。万が一、巻き込んでしまっても、落ち着いて一度下げてからやり直すことで事故を防げます。つられた状態で巻き込みを外すことは危険です。
