福祉用具ヒヤリハット情報

Case：95

シャワーキャリーで敷居を越えようとして、転落しそうになる

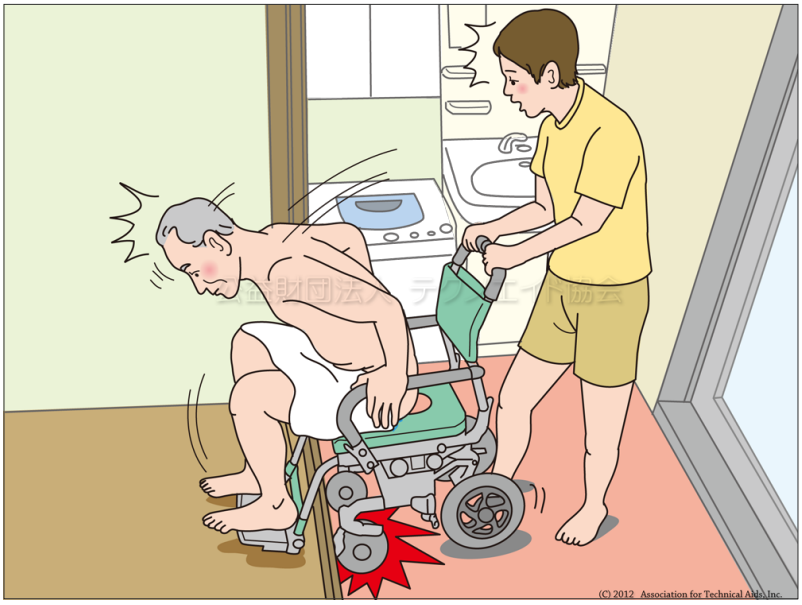
脱衣室と廊下の間にわずかな段差があったが、注意せずに通り過ぎようとしてしまった

シャワーキャリーは車いすに比べ、キャスタのサイズが小さいことや重さの分布が前寄りになっているなどの理由から段差が越えにくくなっています。移動範囲に段差がある場合には、段差を撤去することをお勧めしますが、それが難しい場合には、簡易スロープの設置を検討してください。

人：これくらいの段差なら越えられると思った
モノ：キャスタのサイズが小さい
環境：段差の撤去をしていなかった
