Case：97

## シャワーキャリーが介助者の足にあたり、ケガをしそうになる

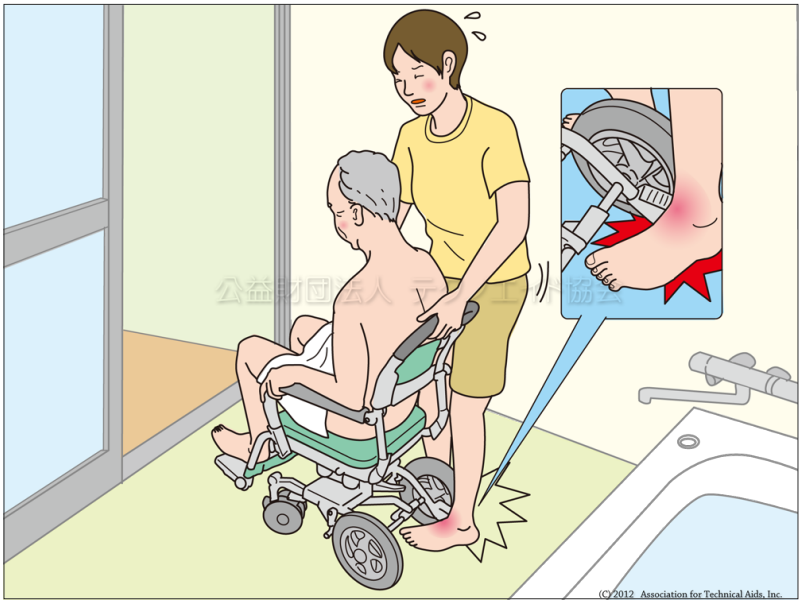
浴室で強引にシャワーキャリーの向きを変えようとした

シャワーキャリーのフレームには突起状の部分も多くあり、また介助者は狭い浴室で無理な姿勢をとらなければならないことから、このような事例が多く発生しているものと思われます。安全を確認し、あわてず操作することを心がけてください。

人：介助に集中して、足元がおろそかになっていた
環境：浴室が狭い
