福祉用具ヒヤリハット　研修教材（講師用）

Case：100
浴槽手すりが急に動いてバランスを崩し、転倒しそうになる

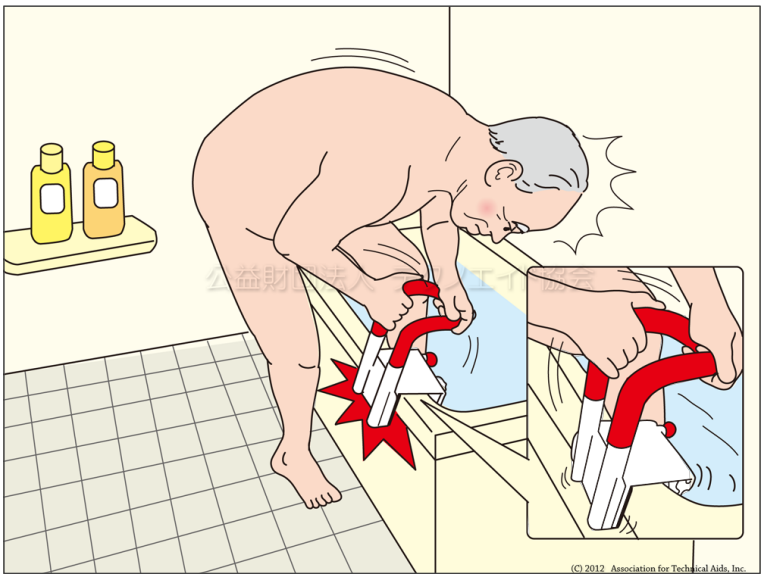
Case：100

浴槽手すりが急に動いてバランスを崩し、転倒しそうになる

ねじのゆるみからガタツキが生じていたが、そのまま使い続けていたため、突然大きくズレて前方に転倒しそうになった
