福祉用具ヒヤリハット　研修教材（講師用）

Case：102

浴槽内いすの天板が外れ、転倒しそうになる

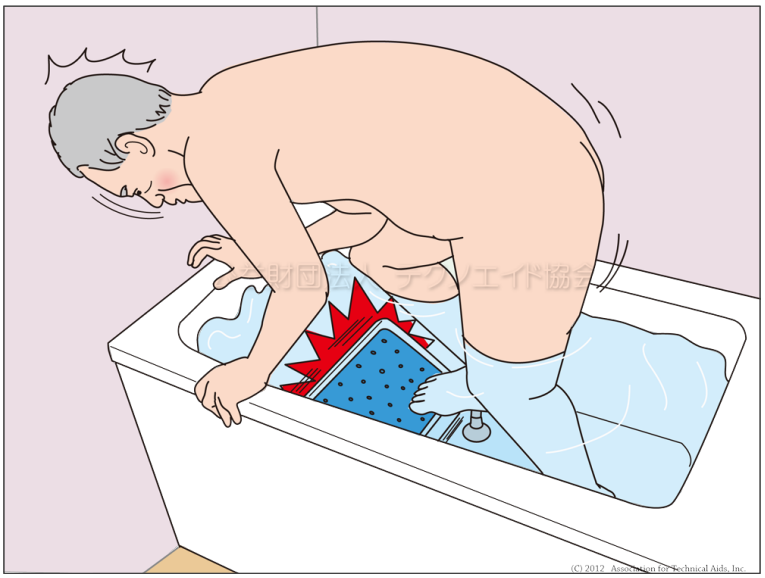
Case：102

浴槽内いすの天板が外れ、転倒しそうになる

浴槽内いすを踏み台にして浴槽をまたごうと足をかけたところ、天板が外れて足を踏み外した
