福祉用具ヒヤリハット　研修教材（講師用）

Case：103
浴槽内いすの端を踏み、転倒しそうになる

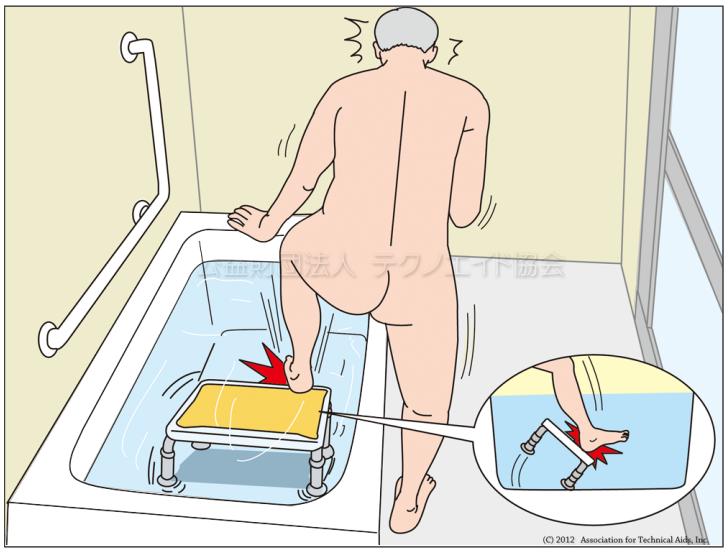
浴槽内いすを踏み台にして浴槽をまたごうとした際に、天板の端に足をかけてしまいバランスを崩し転倒しそうになった

お湯の中に設置されているため、位置がよく確認できないことも原因であると思われます。踏み台として使用する場合、浴槽への出入りの安定をはかる為に手すりなどを併用することが有効ですので、入浴の動作全体が安全に行われるような環境づくりを心掛けて下さい。

人：浴槽への出入りが安定せずふらついた
環境：浴槽に湯がはってあり、中の様子がよく見えない
環境：手すりなど身体を支えるものがなかった

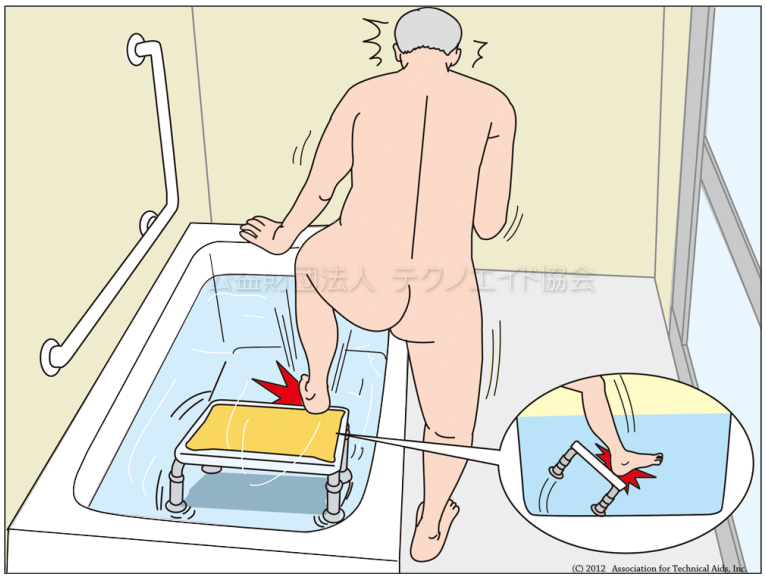
Case：103

浴槽内いすの端を踏み、転倒しそうになる

浴槽内いすを踏み台にして浴槽をまたごうとした際に、天板の端に足をかけてしまいバランスを崩し転倒しそうになった
