福祉用具ヒヤリハット　研修教材（講師用）

Case：115

ベッドの柵（サイドレール）に手押しハンドルが引っかかり、動けなくなる

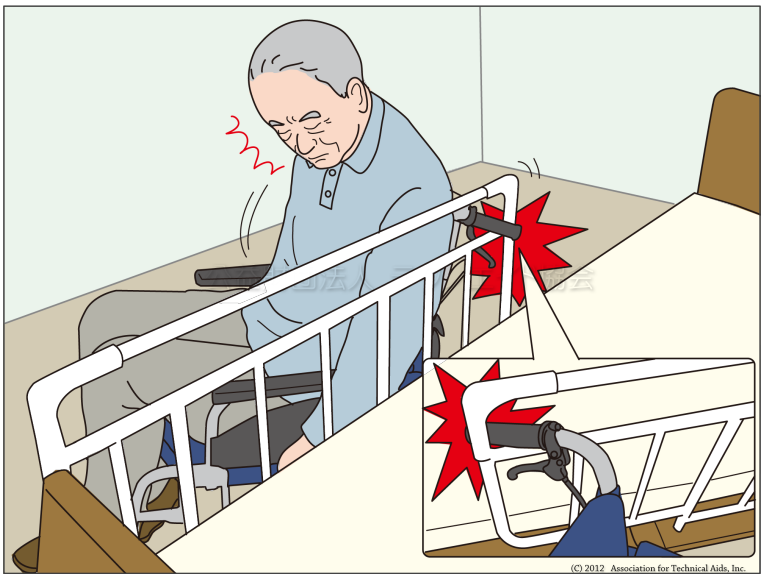
Case：115

ベッドの柵（サイドレール）に手押しハンドルが引っかかり、動けなくなる

ベッド付近で車いすの方向転換をした際に、手押しハンドルがベッドの柵（サイドレール）に引っかかって動けなくなってしまった
