福祉用具ヒヤリハット　研修教材（講師用）

Case：116

運搬時に肘掛けが跳ね上がり、バランスを崩して転倒しそうになる

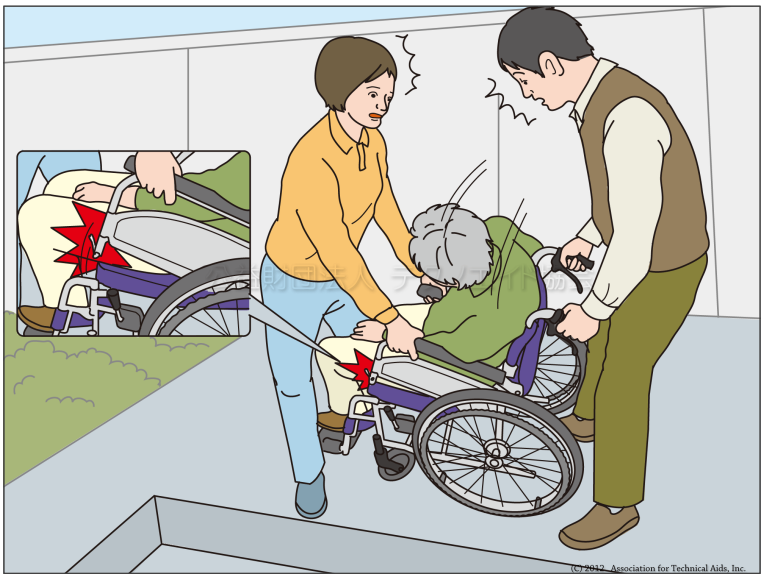
Case：116

運搬時に肘掛けが跳ね上がり、バランスを崩して転倒しそうになる

介助者が肘掛けを握って車いすを持ち上げようとしたが、跳ね上げタイプの車いすであったため、不意にロックが外れてバランスを崩した
