Case：119

レクリエーションに夢中になり、前のめりになって転落しそうになる

福祉用具ヒヤリハット　研修教材（受講者用）

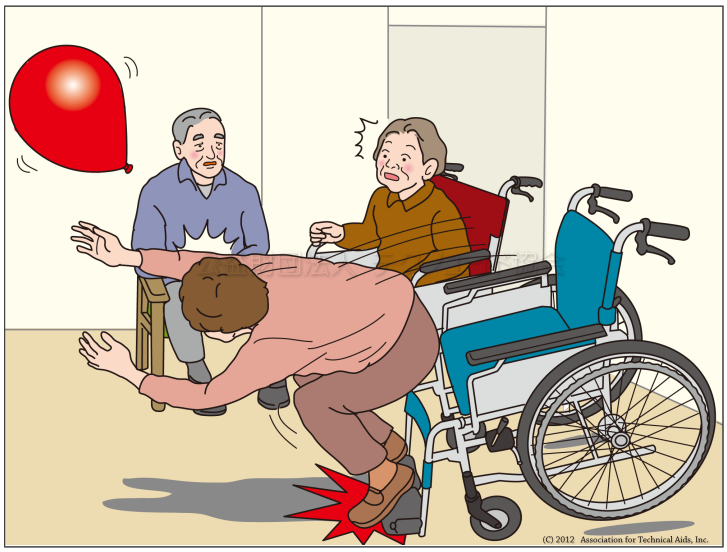
風船に触ろうとして、車いす上で身を乗り出してしまった

前のめりになったはずみで、車いすのフットサポートに体重をかけてしまったことが原因と考えられます。これは車いすの特性でもあるので、フットサポートを跳ね上げて足を床におろし、必要に応じ台を利用してしっかりと足が床につく環境を整えて、安全にレクリエーションを楽しみましょう。

人：レクリエーションに夢中になってしまった
人：車いすがひっくり返ることを想定していなかった
モノ：車いすはてこの原理で傾くことがある

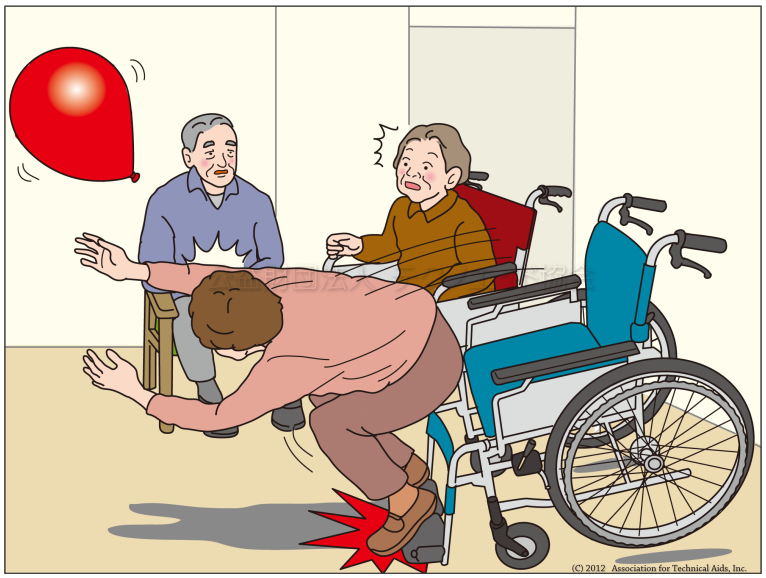
Case：119

風船に触ろうとして、車いす上で身を乗り出してしまった
