Case：120

自力でスロープを上っているときに、後方へひっくり返りそうになる

福祉用具ヒヤリハット　研修教材（受講者用）

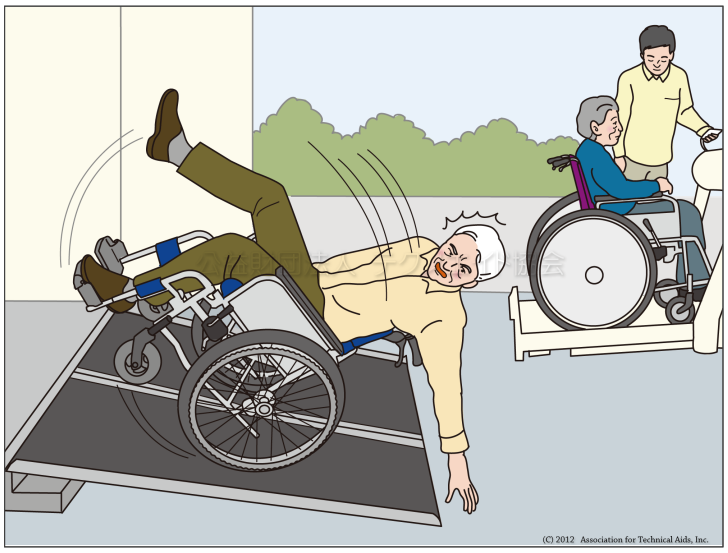
利用者が一人でスロープを上ろうとしたが、バランスを崩してひっくり返りそうになった

虚弱な高齢者というより、腕の力の強い若い障害者に起こりがちな事例です。スロープの上では車いすの重心位置が後方に偏り、さらに勢いよく前進させようとすると意外と簡単にバランスを崩します。転倒しないためには、上半身を前傾させて重心を調整するなどの操作技術が必要です。車いすによっても重心位置は違うので、転倒のし易さも異なってきます。また、このような事故を防止するための転倒防止バーが付属する車いすもあります。

人：介助者が来るのを待てなかった
人：一人で上る危険性を認識していなかった
人：利用者が一人でスロープを上っていることに気づかなかった
モノ：転倒防止バーがついていない車いすだった
環境：一人で上るにはスロープの角度が急すぎた

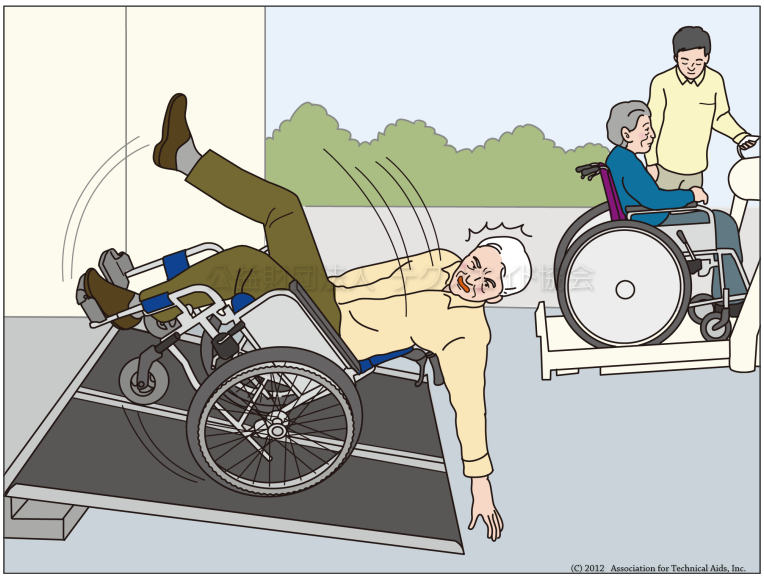
Case：120

自力でスロープを上っているときに、後方へひっくり返りそうになる

利用者が一人でスロープを上ろうとしたが、バランスを崩してひっくり返りそうになった
