福祉用具ヒヤリハット　研修教材（講師用）

Case：129

座った勢いで車いすが横にぐらつき、転倒しそうになる

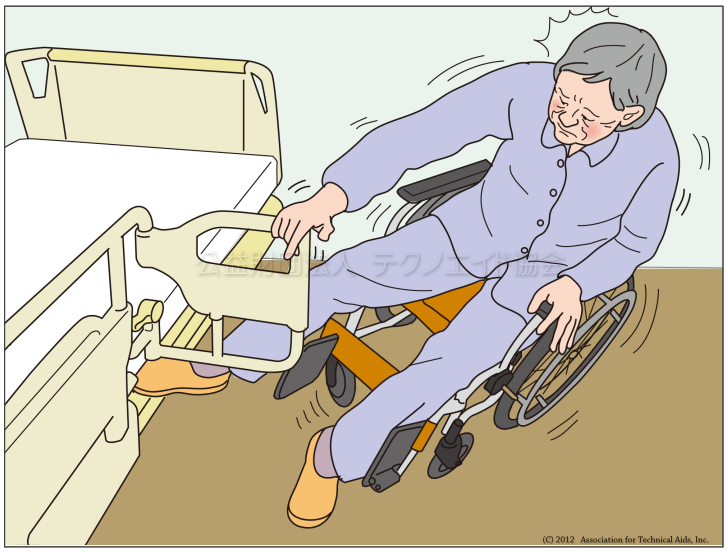
ブレーキがかかっていることに安心してしまい、勢いよく座ってしまった

ベッドから車いすへの移乗の際、ブレーキがかかっているからと言って安心できるわけではありません。この事例では、そもそも独力での移乗が可能な人であったのかどうかが問われるでしょう。移乗に限らず、様々な生活動作は単にできるかどうかではなく、安全で苦痛なくできるかという質の面での確認も大切な視点です。

人：一人で立位移乗できる体力がなかった
人：勢いよく座ってしまった
モノ：安定性の低い車いすであった
環境：本人の移乗能力を確認し、適切な方法を提案してくれる人が周囲にいなかった

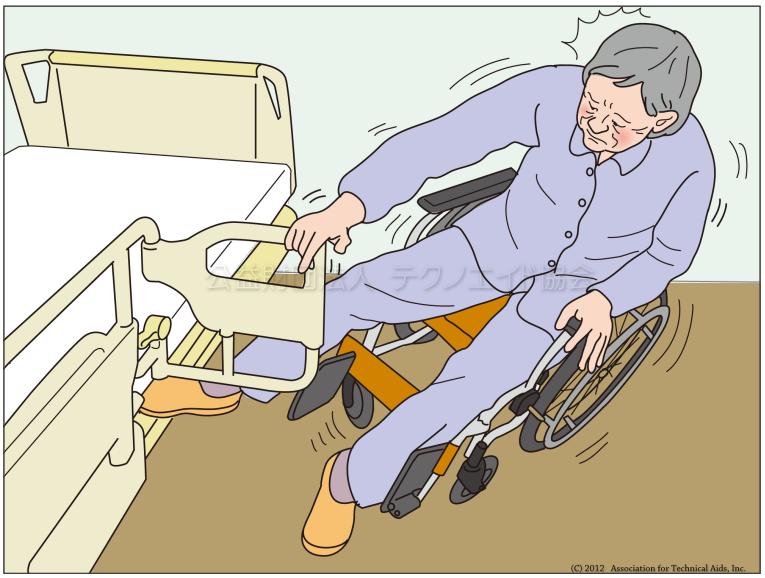
座った勢いで車いすが横にぐらつき、転倒しそうになる

ブレーキがかかっていることに安心してしまい、勢いよく座ってしまった
