Case：13

踏切の溝にキャスタが入り、身動きがとれなくなる

福祉用具ヒヤリハット　研修教材（受講者用）

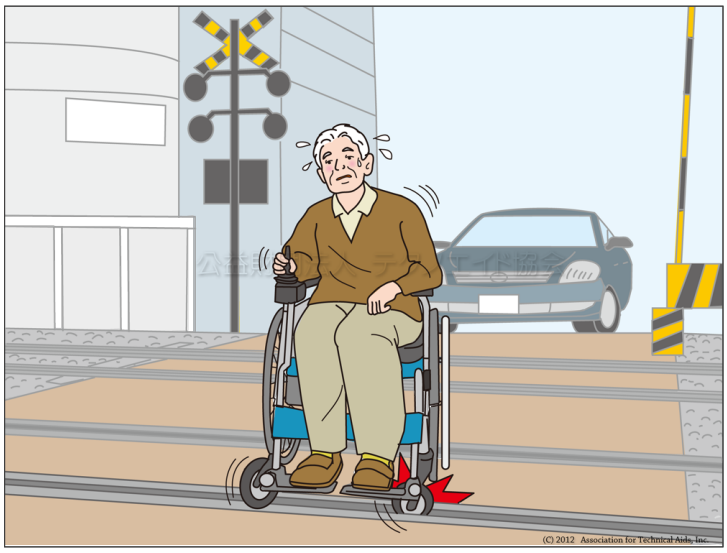
踏切を渡ろうとして線路を斜めに渡ってしまい、キャスタが溝にはまる

人：溝に対しての進行方向に注意を払わなかった
環境：安全を確認してくれる介助者がいなかった

踏切はこのような溝を何本も通らなければならない危険な場所なので、できるだけ介助者をつけるなどの対策をすることが望ましいといえます。やむなく単独で通過する場合には、常にキャスタの向きに注意し溝に直行する角度で進行するよう心がけてください。

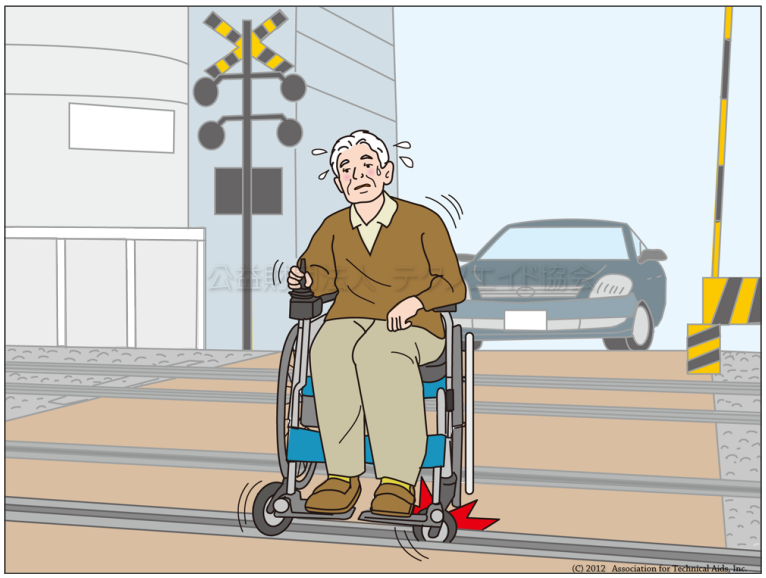
Case：13

踏切の溝にキャスタが入り、身動きがとれなくなる

踏切を渡ろうとして線路を斜めに渡ってしまい、キャスタが溝にはまる
