Case：133

導尿チューブがブレーキレバーに引っかかって外れそうになる

福祉用具ヒヤリハット　研修教材（受講者用）

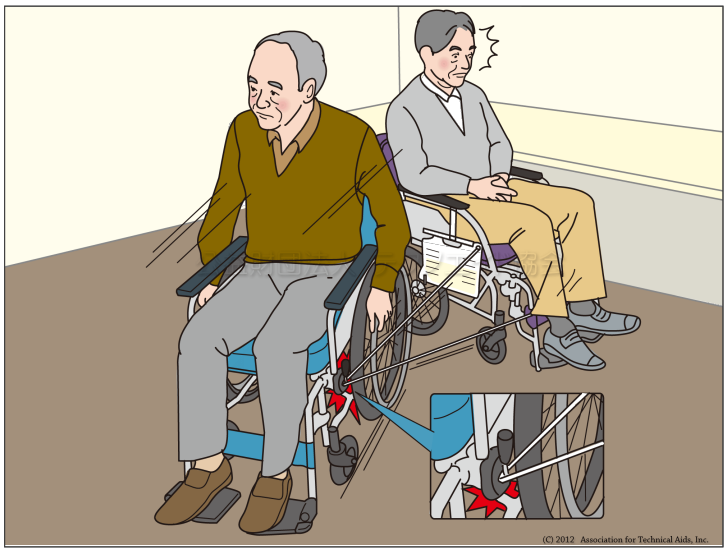
導尿チューブがブレーキレバーに引っかかっていることに気づかず走行した

カテーテルが抜けてしまうなど大きな事故につながりかねない事例で、他の人が操作する車いすだけではなく、手すりや家具類に引っかかってしまうことも考えられます。導尿チューブをはじめ、酸素ユニットや呼吸器などのチューブ類は、いずれも命に係わる大切な役割を果たしています。これらのチューブ類が車いすの外側にはみ出した状態で放置しないよう、紐などで処理しておくことが大切です。

人：導尿チューブにブレーキレバーが引っかけていることに気づいていない
人：導尿チューブが引っかかり易い状態で放置していた
モノ：ブレーキレバーはひも状のモノを引っかけ易い
環境：他に通れる通路がなかった

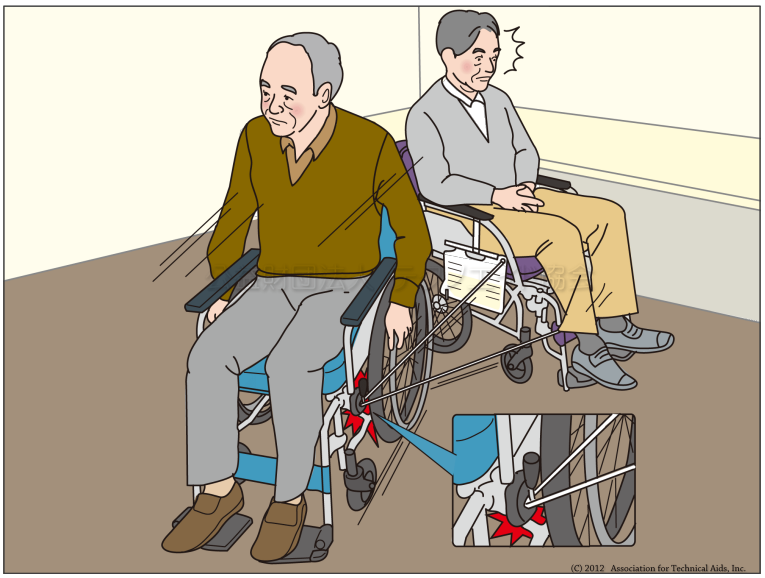
導尿チューブがブレーキレバーに引っかかって外れそうになる

導尿チューブがブレーキレバーに引っかかっていることに気づかず走行した
