Case：146

ブレーキの効きが左右で違い、車いすが回転して投げ出されそうになる

福祉用具ヒヤリハット　研修教材（受講者用）

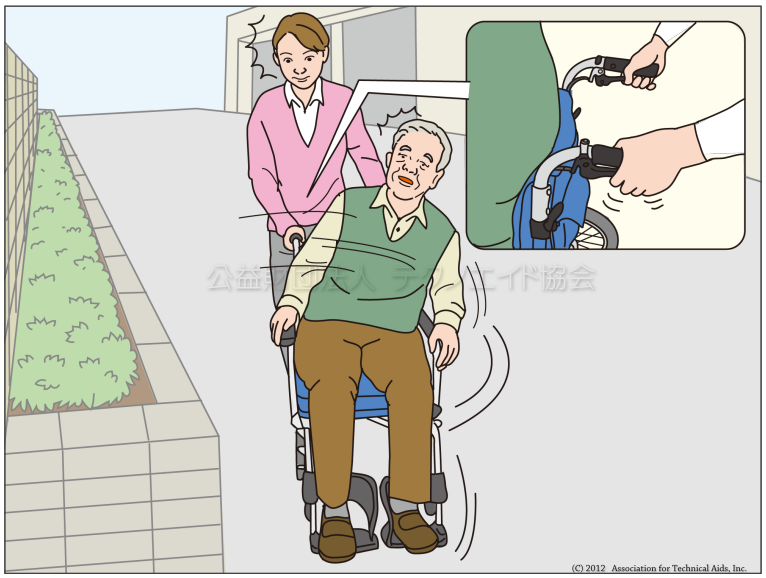
Case：146

ブレーキの効きが左右で違い、車いすが回転して投げ出されそうになる

左右同時にブレーキをかけたが、左側のブレーキが効いておらず、車体が右に回転してしまった
