福祉用具ヒヤリハット　研修教材（講師用）

Case：154

誤ってリクライニングレバーを握ってしまい、転倒しそうになる

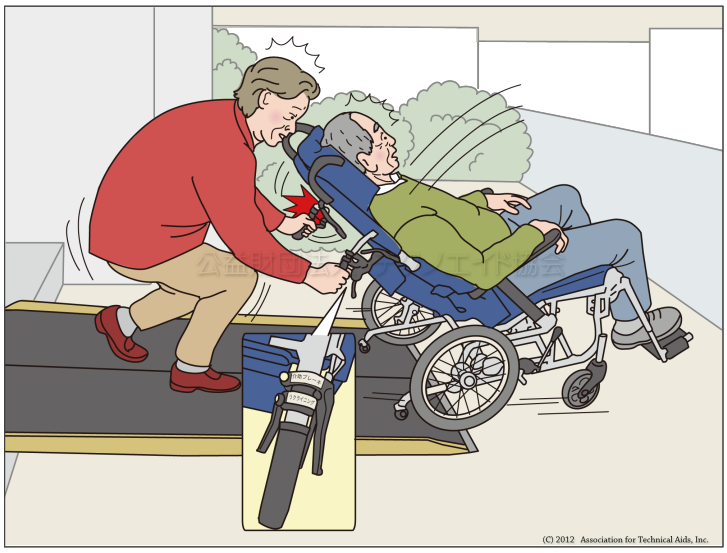
ブレーキをかけようとしたが、誤って近くに付いていたリクライニングレバーを操作してしまった

リクライニングやティルト機構の付いた車いすでは、経験した人も多いのではないでしょうか。このような機能の操作レバーがブレーキの操作レバーと似ていることが混乱の原因です。形状や色を変えることで、間違いを防ぐ対策をしている車いすもありますが、判別しづらい機種もあり、利用者側でわかり易いマークをつけておくなどの工夫をすることもヒヤリ･ハット防止には役立つでしょう。

人：操作に慣れていなかった
モノ：操作レバーが同じ箇所にたくさんついておりわかりづらい

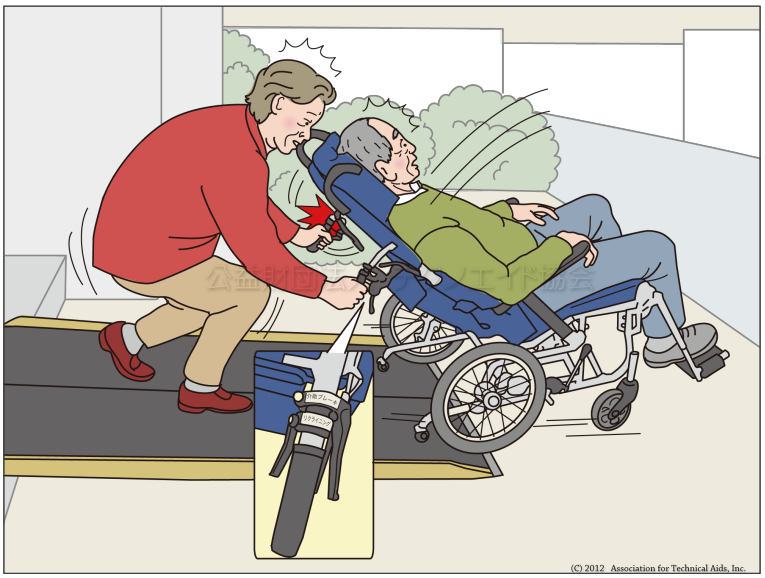
Case：154

誤ってリクライニングレバーを握ってしまい、転倒しそうになる

ブレーキをかけようとしたが、誤って近くに付いていたリクライニングレバーを操作してしまった
