Case：158

介助による段差乗り越え後、転倒防止バーが収納されたまま走行してしまい、小さな段差でひっくり返りそうになる

福祉用具ヒヤリハット　研修教材（受講者用）

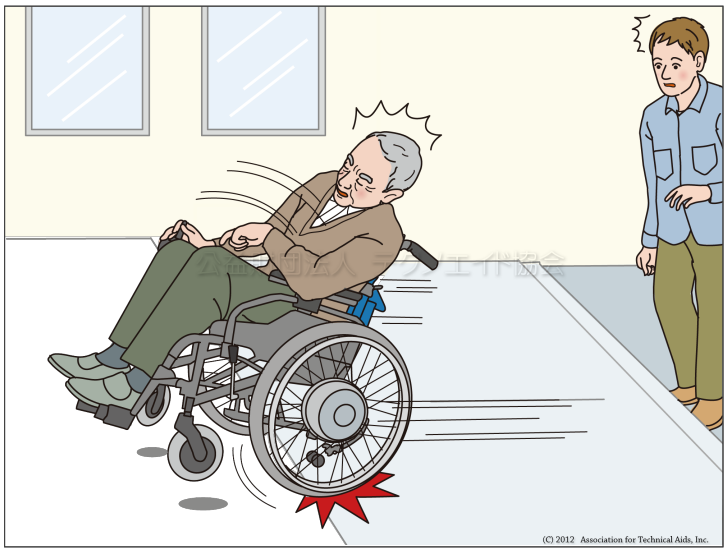
介助によって段差を越えた後、転倒防止バーを収納したまま走行したため、すぐ近くにあった小さな段差を乗り越えた際にひっくり返りそうになった

転倒防止バーを収納したまま走行している人を良く見かけます。段差乗り越えの介助の際に邪魔になるという理由ですが、転倒防止バーは後方への転倒を防ぐ重要な安全装置であるという認識を再確認し、適切に操作してほしいと感じます。また収納せずにある程度までの段差を乗り越えられるよう調整できる機種もあります。

人：転倒防止バーが収納されていることを忘れていた
環境：転倒防止バーが収納されていることの危険性を指摘する専門職が周囲にいなかった

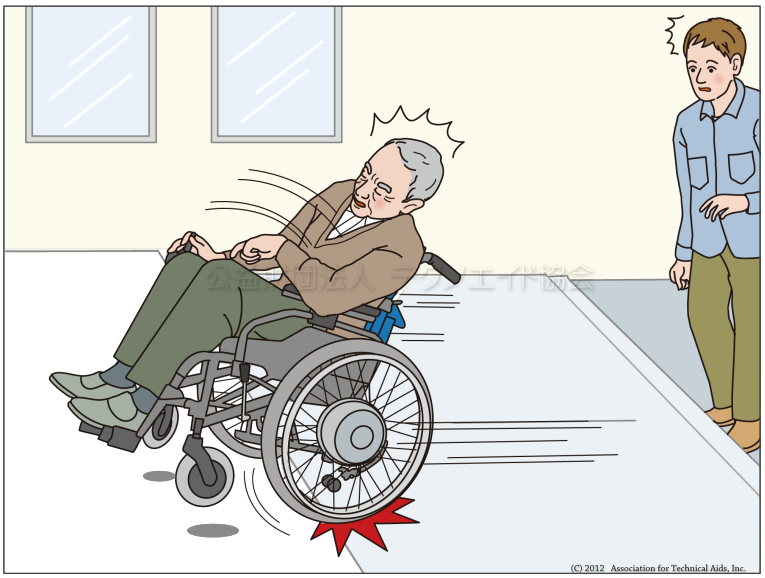
Case：158

介助による段差乗り越え後、転倒防止バーが収納されたまま走行してしまい、小さな段差でひっくり返りそうになる

介助によって段差を越えた後、転倒防止バーを収納したまま走行したため、すぐ近くにあった小さな段差を乗り越えた際にひっくり返りそうになった
