福祉用具ヒヤリハット　研修教材（講師用）

Case：163

後進のつもりが前進してしまい、人とぶつかりそうになる

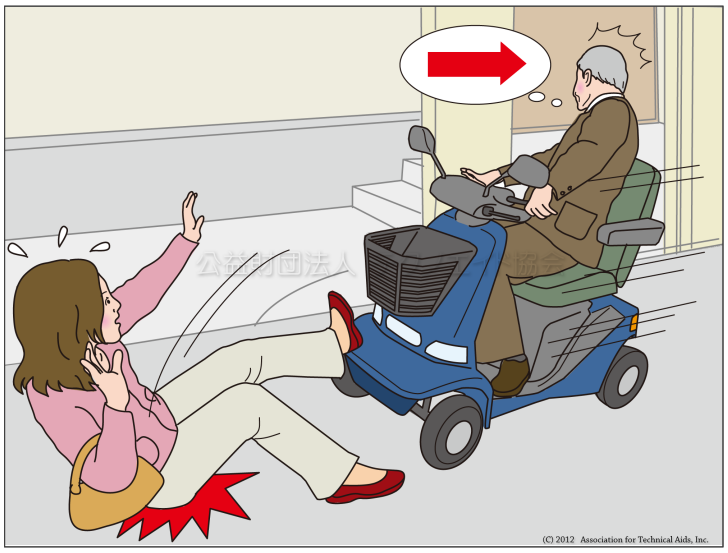
バックしようとしたが、アクセルレバーの操作を間違ってしまい、前進してしまった

ハンドル形電動車いすは、操作自体はそれほど難しいものではありませんが、機種ごとに操作方法やスイッチ類の機能、配置が異なります。この事例は、機種を更新して間もないころに発生しており、前の機種との違いが原因だったことが考えられます。操作には慣れていると過信せず、安全な場所で練習するなどの注意深さも必要でしょう。

人：操作に不慣れだった
人：操作方法をしっかりと説明していなかった
モノ：前進と後進の区別がわかりづらい構造だった

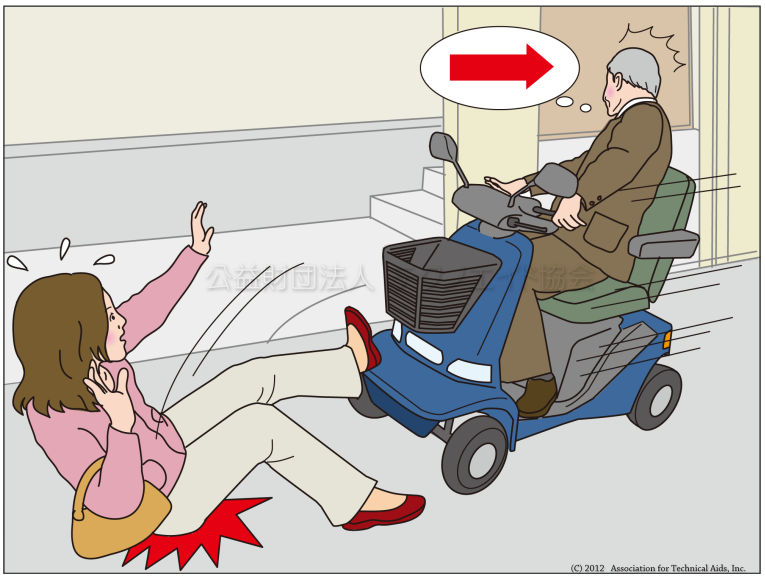
後進のつもりが前進してしまい、人とぶつかりそうになる

バックしようとしたが、アクセルレバーの操作を間違ってしまい、前進してしまった
