Case：168

ブレーキのつもりでアクセルレバーを押してしまい、壁に激突してケガをしそうになる

福祉用具ヒヤリハット　研修教材（受講者用）

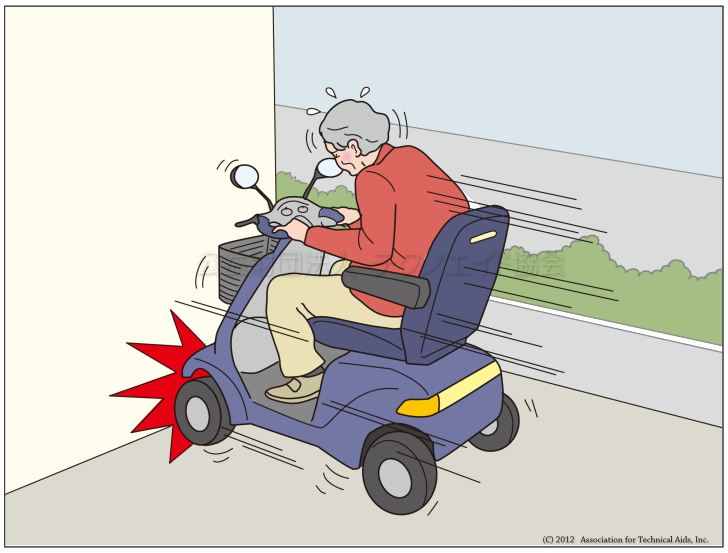
操作に慣れておらず、ブレーキのつもりでアクセルレバーを強く握ってしまい、壁にぶつかりそうになった

ハンドル形の電動車いすは、手動で動かす時のためにブレーキが装備されていますが、電動での運転中はアクセルレバーから手を離すだけで停止するため、ブレーキの操作をする必要はありません。しかし、緊急時にあわててしまい、ブレーキと誤ってアクセルレバーを強く握りしめてしまうことが原因となる事故が発生しています。緊急時にもあわてず正しい操作ができるよう、常に落ち着いてゆっくりと操作することが安全の第一歩です。

人：身体が勝手に反応して、とっさに握ってしまった
モノ：慌てた時にとっさに握りやすい位置にアクセルレバーが付いていた
モノ：アクセルレバーとブレーキレバーの区別の表示が判別しにくかった

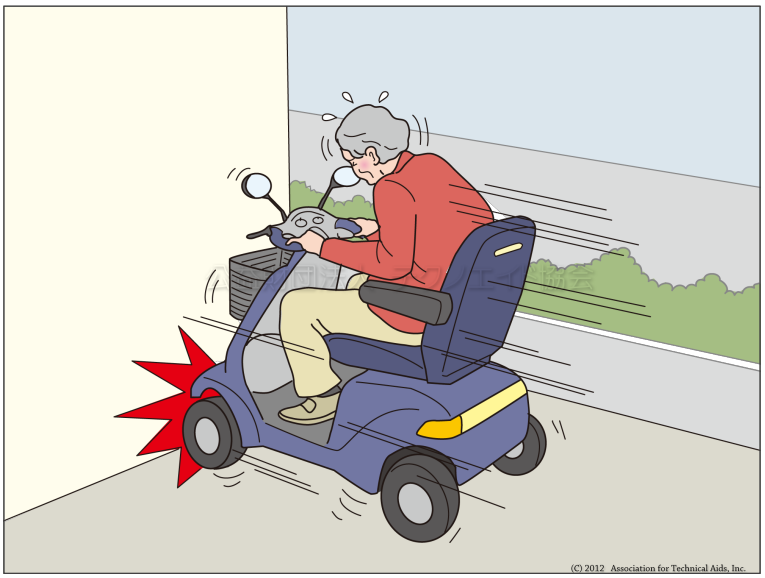
Case：168

ブレーキのつもりでアクセルレバーを押してしまい、壁に激突してケガをしそうになる

操作に慣れておらず、ブレーキのつもりでアクセルレバーを強く握ってしまい、壁にぶつかりそうになった
