# 福祉用具ヒヤリハット　研修教材（講師用）

Case：173

充電コードをさしたまま走行したことで切れてしまい、びっくりして利用者がバランスを崩しそうになる

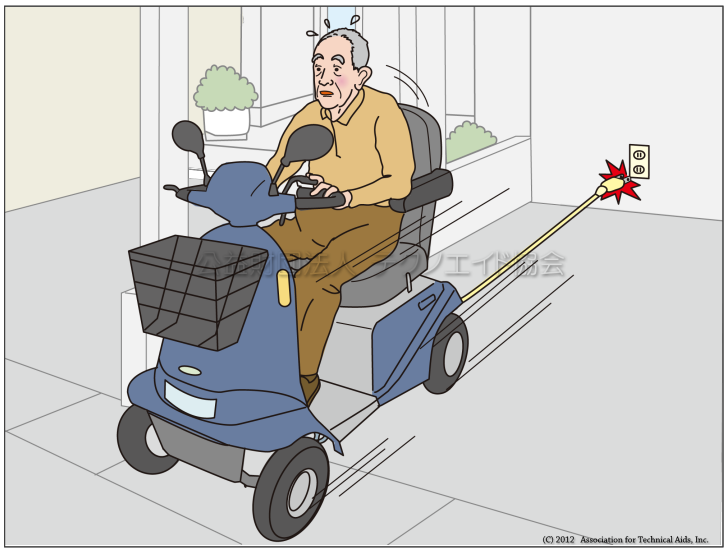
充電コードを抜き忘れたまま走行したため、充電コードが根元から切れた衝撃にびっくりして利用者がバランスを崩した

人：充電中であることを忘れていた
人：周りをよく確認せずに走行してしまった
モノ：充電コードがコンセントに差し込まれていても走行できる構造だった
モノ：充電コードが差し込まれているとアラームが鳴るなどの安全対策が施されていなかった
環境：充電コードが他のモノで隠れて見えなかった

あわてて出かけようとしたのでしょうか？車いすの故障にもつながる事例で「うっかりミス」が強く疑われますが、最近の製品では、コンセントに差し込まれた状態でスイッチを入れるとアラーム音が鳴るなど、安全対策も進んでいます。このような人為的ミスから事故を防ぐ観点からも、安全対策の有無を確認し、選定の基準に加えることが大切でしょう。

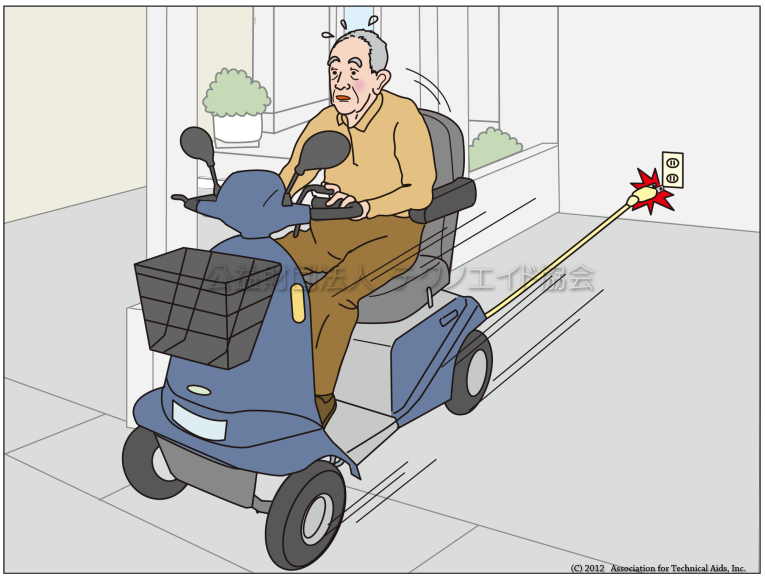
Case：173

充電コードをさしたまま走行したことで切れてしまい、びっくりして利用者がバランスを崩しそうになる

充電コードを抜き忘れたまま走行したため、充電コードが根元から切れた衝撃にびっくりして利用者がバランスを崩した
