福祉用具ヒヤリハット　研修教材（講師用）

Case：180
フットボード側から転落しそうになる

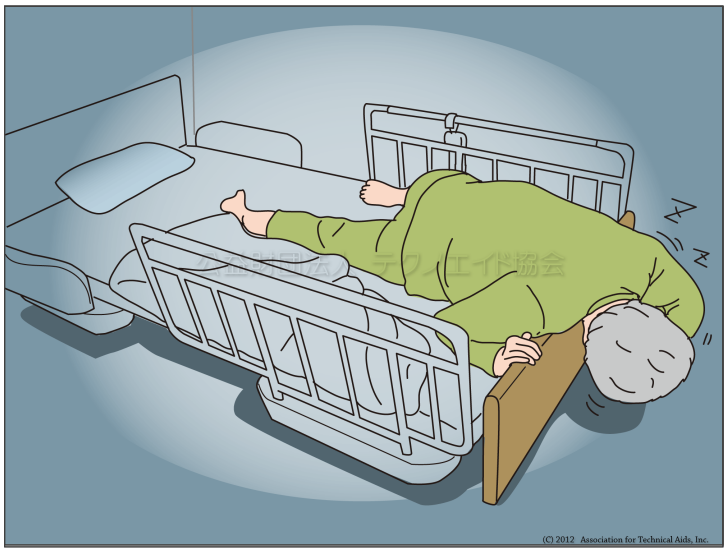
フットボードが高さが低かったため、ベッドから転落しそうになった

事故は、往々にして「まさか」という状況で発生します。この事例ではなぜ足側に頭が向いたのか、さらになぜ落ちそうになっていたのか、その原因ははっきりしません。使用していたベッドは、ヘッドボードやベッドの柵（サイドレール）と比べてフットボードが低いタイプだったので、利用者がいざりながらフットボード側からベッドを降りようとしたのかもしれません。事故を防ぐ環境づくりには、心理的な要素の検討が必要な場合もあります。

人：寝相が悪かった
人：認知症の症状があった
人：転落する危険があることを予知していなかった
モノ：ボードが簡単に乗り越えられる高さだった

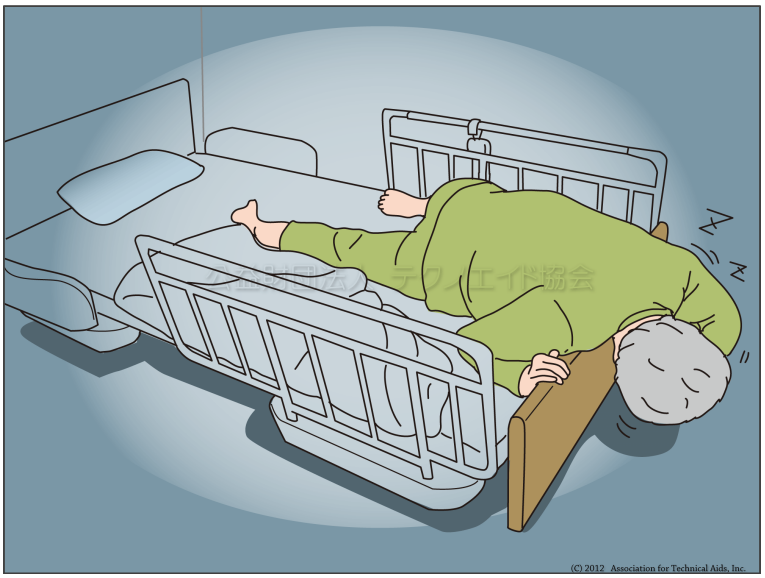
Case：180

フットボード側から転落しそうになる

フットボードが高さが低かったため、ベッドから転落しそうになった
