福祉用具ヒヤリハット　研修教材（講師用）

Case：186

停電した時の対応がわからず、バランスを崩しそうになる

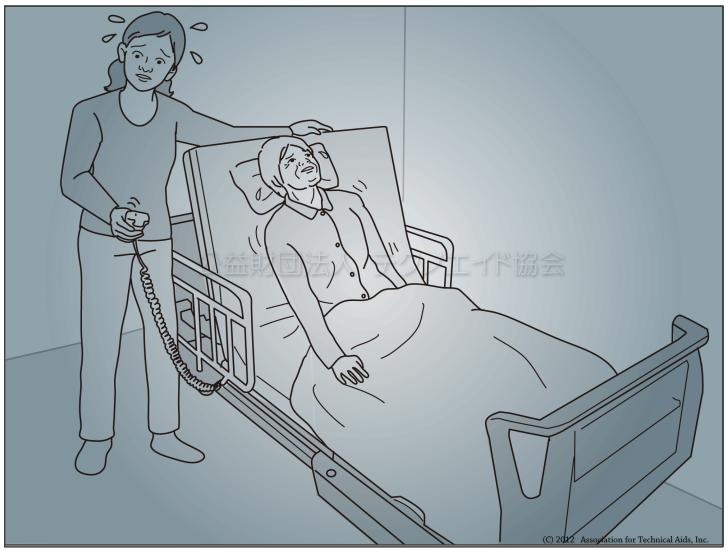
背上げをした状態で停電になってしまったが、緊急対応の方法がわからずあわてているうちに、利用者の身体が崩れだした

ベッドの背を上げている状態で停電したため、背を下げることができず、徐々に体幹が崩れて転落しそうになった事例です。停電時の対応方法は製造者によって違います。日ごろから取扱説明書を把握するなど、万一の時にあわてない準備をしておくことが大切でしょう。

人：介助者が停電時の対応を理解していなかった
人：関係者が停電時の対応を説明していなかった
モノ：停電時の対応ができないベッドだった

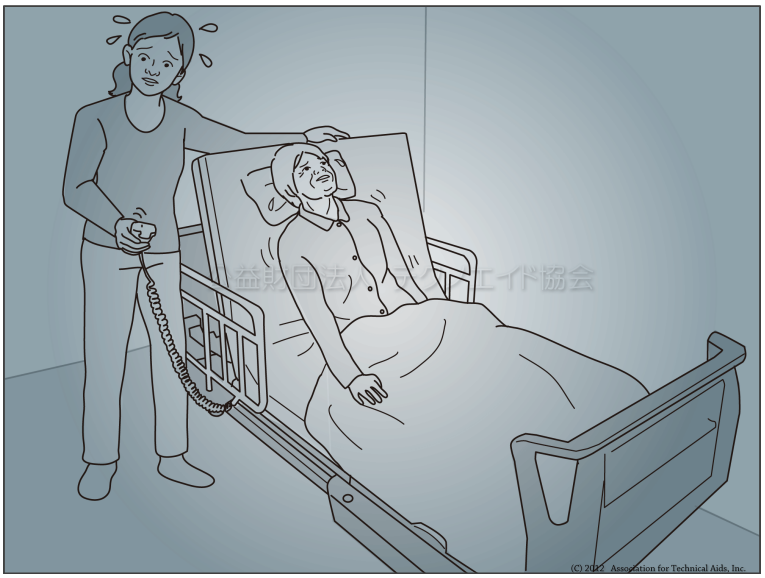
停電した時の対応がわからず、バランスを崩しそうになる

背上げをした状態で停電になってしまったが、緊急対応の方法がわからずあわてているうちに、利用者の身体が崩れだした
