福祉用具ヒヤリハット　研修教材（講師用）

Case：194

背ボトムと足側に設置していたベッド用グリップの間に首を挟まれ、ケガをしそうになる

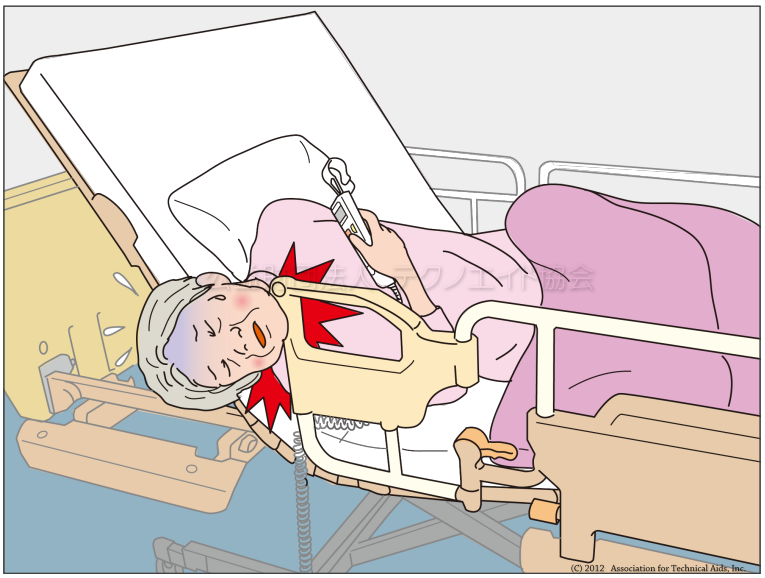
背ボトムと足側に設置していたベッド用グリップの間に首を挟まれ、ケガをしそうになる

背上げ中に姿勢が崩れて身体が横倒れとなってしまい、ベッド用グリップとの隙間に挟まれてしまった
