福祉用具ヒヤリハット　研修教材（講師用）

Case：199

足側が上がった状態でベッド上に乗り込んだため、部品が破損してしまう

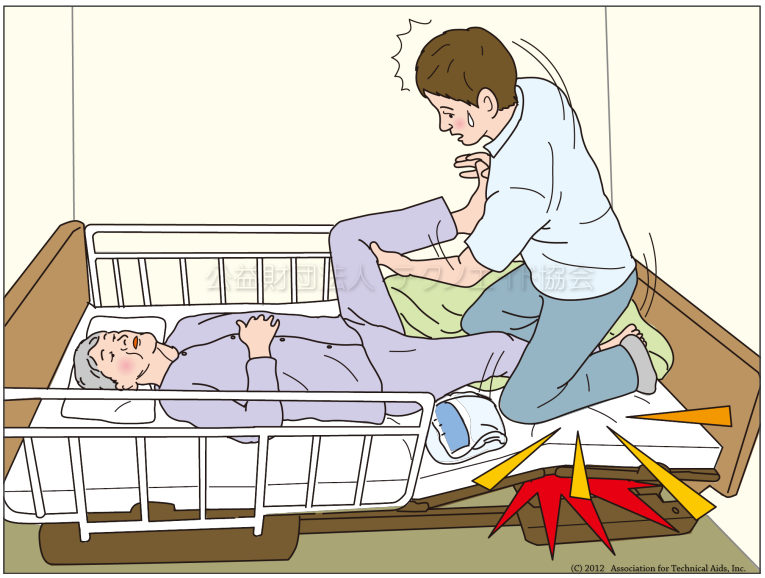
足側が上がった状態でベッド上に乗り込んだため、部品が破損してしまう

リハビリのためベッドに乗り込んだことで、脚ボトムの部品が壊れた
