Case：20

電源を切り忘れて、降りるときに本体が動き出し、転倒しそうになる

福祉用具ヒヤリハット　研修教材（受講者用）

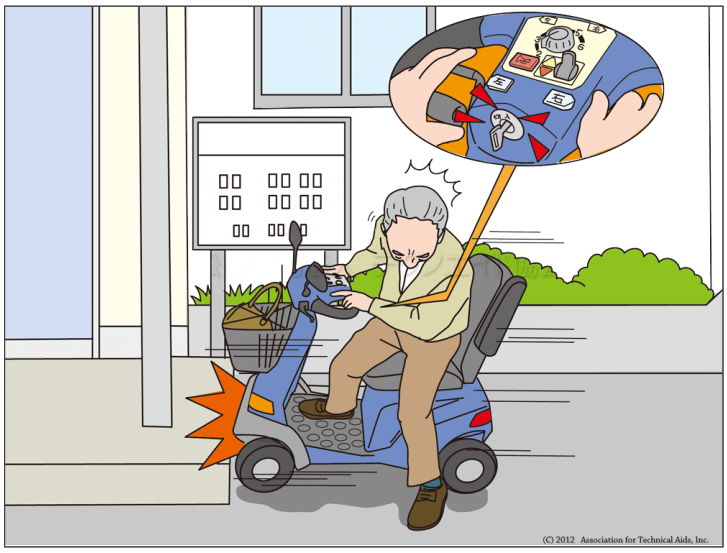
降りようとハンドルに手をかけたところ誤ってアクセルレバーを押してしまい急発進、身体ごと持っていかれてしまった

人：電源を切ったつもりでいた
人：アクセルレバーを誤って触ってしまった
人：乗降の際の危険についての説明が不足していた
モノ：危険に対する注意喚起の表示が貼られていなかった

降車前に電源を切ることを習慣化することが必要です。乗降の際にはハンドルを手すり代わりにする人が多いので、アクセルレバーを誤操作しないように心がけましょう。また、ハンドルを手すり代わりにしないと立ち上がれないような人では、このような危険がさらに増すと思われますので特に注意してください。

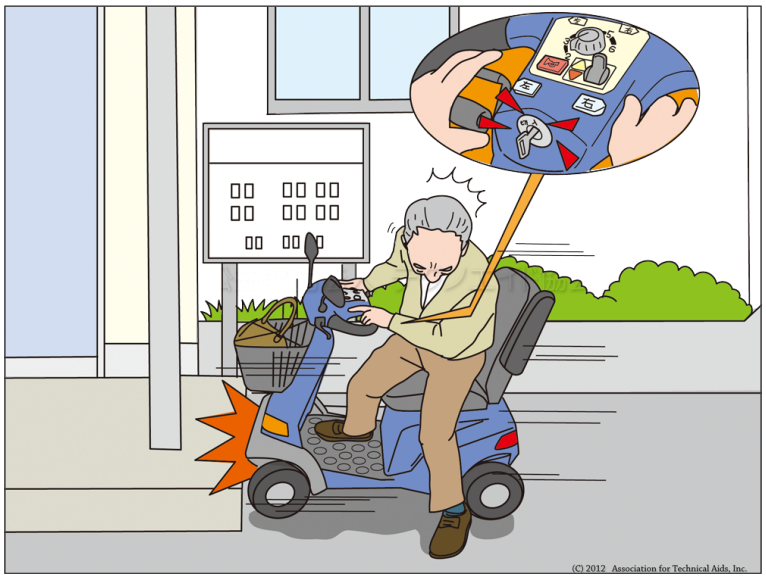
Case：20

電源を切り忘れて、降りるときに本体が動き出し、転倒しそうになる

降りようとハンドルに手をかけたところ誤ってアクセルレバーを押してしまい急発進、身体ごと持っていかれてしまった
