Case：207

膝がベッド用グリップのアームとマットレスの隙間に入り込み、抜けなくなってしまう

福祉用具ヒヤリハット　研修教材（受講者用）

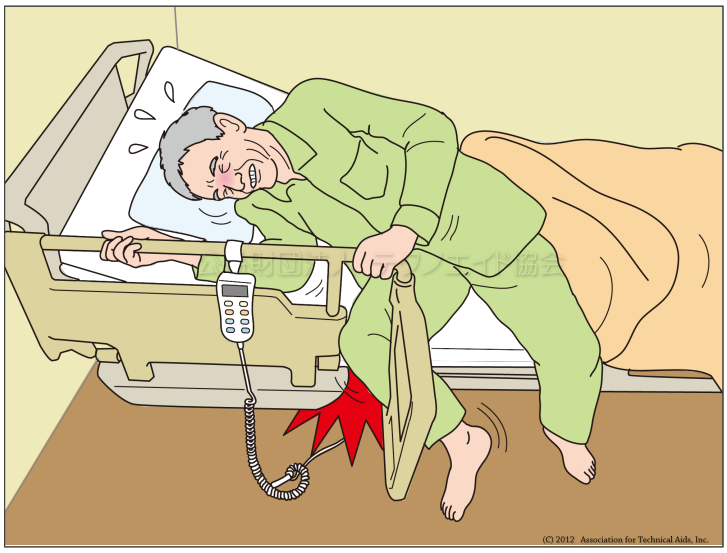
不意に膝がベッド用グリップとマットレスの隙間に入り込んでしまい、抜けなくなってしまった

認知機能に問題がない、自力で寝返りから起き上がりができる人の事例と報告されています。この製品には、このような事例を防ぐためのカバーが用意されていましたが、その必要性に気が付かなかったことが大きな要因と言えそうです。安全を確保するためのカバーなどのオプション品がある場合には、利用する人の体格や動作などを確認し、必要性を検討しておくべきでしょう。

人：膝が入り込むことを想定していなかった
モノ：膝が入り込む隙間があった

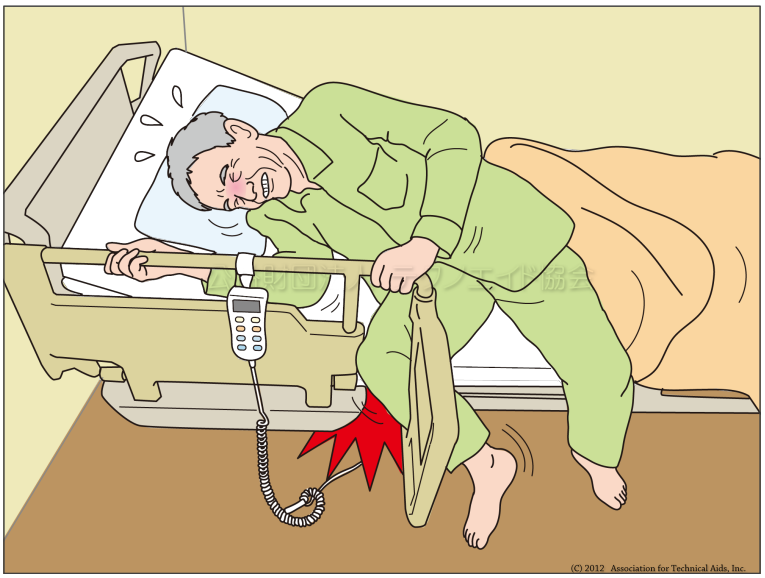
膝がベッド用グリップのアームとマットレスの隙間に入り込み、抜けなくなってしまう

不意に膝がベッド用グリップとマットレスの隙間に入り込んでしまい、抜けなくなってしまった
