Case：212

ホースがベッドの柵（サイドレール）とベッドの隙間に挟まり、空気が流れなくなる

福祉用具ヒヤリハット　研修教材（受講者用）

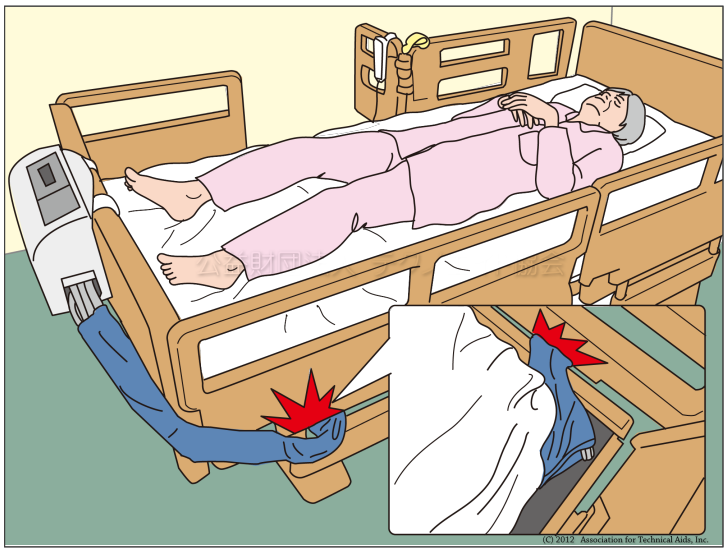
ポンプとエアマットをつなぐホースがベッドとベッドの柵（サイドレール）の間に挟まっており、空気の流れが悪くなっていた

人：ホースを挟み込むようなかたちでベッドの柵（サイドレール）を取り付けた
管理：ホースの取り回しを日常的に確認していなかった

エアマットはホースによってポンプとつながれており、その空気の流路が遮断されると、エアマット本来の性能を発揮できません。ホースの経路は、ベッドを静止させている時だけではなく、膝上げや高さ調節の動作を行なったうえで、挟み込みなどに注意して決定しましょう。

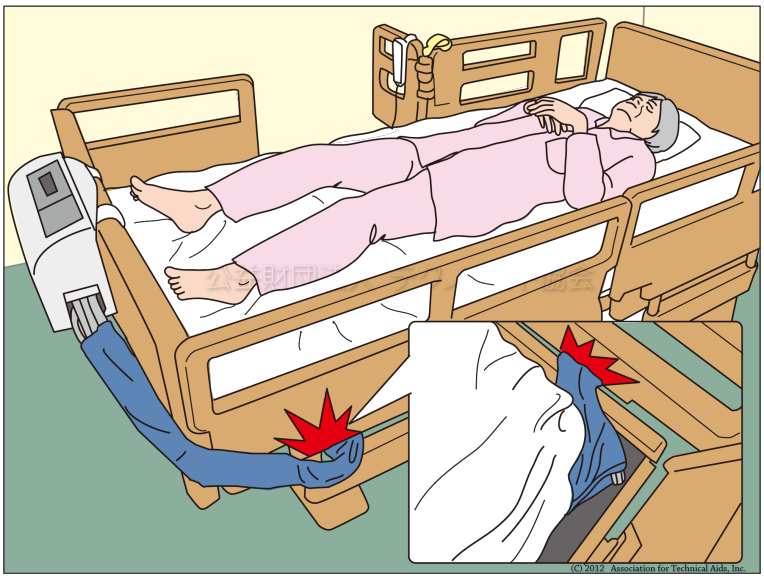
Case：212

ホースがベッドの柵（サイドレール）とベッドの隙間に挟まり、空気が流れなくなる

ポンプとエアマットをつなぐホースがベッドとベッドの柵（サイドレール）の間に挟まっており、空気の流れが悪くなっていた
