Case：214

背側をあげたまま長時間放置してしまい、臀部が底づきしてしまう

福祉用具ヒヤリハット　研修教材（受講者用）

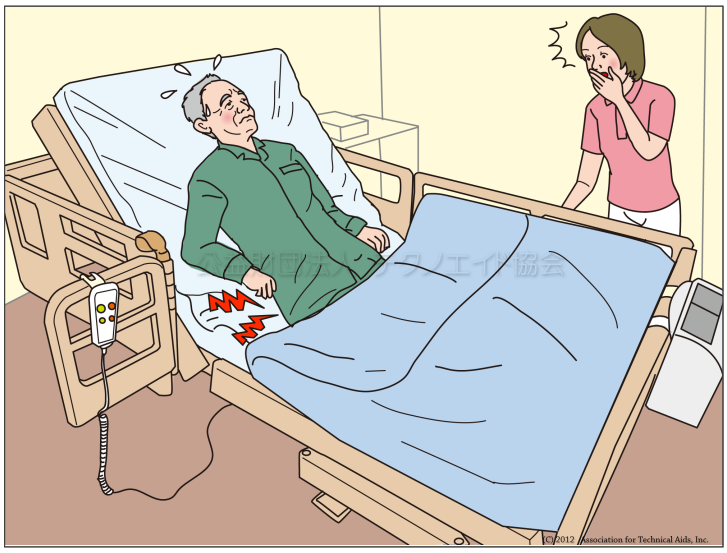
食事後も背あげ姿勢のまま放置してしまい、エアマットが底づきして臀部に痛みが生じた

エアマットを使っていさえすれば床ずれの危険はない、という安易な考えが、介助者の中にあったのではないでしょうか。エアマット上であっても、背を上げる姿勢では臀部に重さが集中し、危険な圧がかかってしまいます。３０度以上の背上げにはリスクが伴うことを理解し、圧設定の切り替えや時間の管理など、床ずれを起こさない配慮が必要です。

人：背下げを忘れていた
モノ：特定の箇所に圧力が集中するとマットが大きく沈み込む構造だった
環境：呼出ブザーなどがなく、助けを呼ぶ手段がなかった

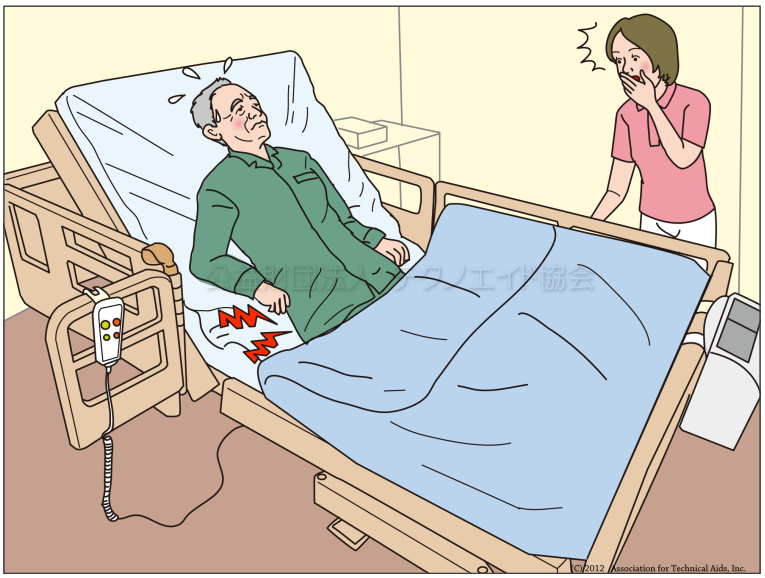
Case：214

背側をあげたまま長時間放置してしまい、臀部が底づきしてしまう

食事後も背あげ姿勢のまま放置してしまい、エアマットが底づきして臀部に痛みが生じた
