Case：215

ホースが折れ曲がっており、空気が流れなくなる

福祉用具ヒヤリハット　研修教材（受講者用）

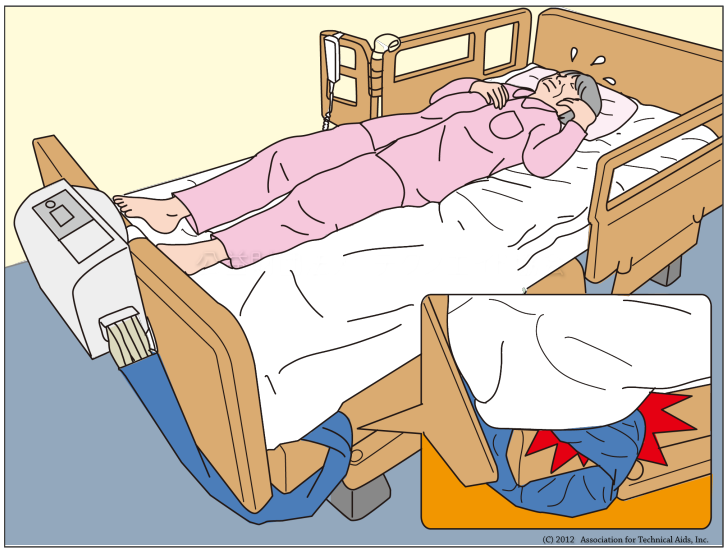
ポンプとマットをつなぐホースが途中で折れ曲がっていたため、空気が流れなくなっていた

この事例では、エアマットの取り扱いに不慣れな家族がシーツを交換した際に、ホースをシーツに巻き込んでしまったことが原因と報告されています。納品した事業者も、シーツ交換の際の注意事項を説明していなかったようです。福祉用具は、ほとんどの家族にとって初めて利用する道具です。スイッチなどの操作方法だけではなく、実際に使用する様々な場面を想定しての説明が求められます。

人：シーツ交換の際、ホースをいっしょに巻き込んでしまった
管理：ホースの取り回しを日常的に確認していなかった

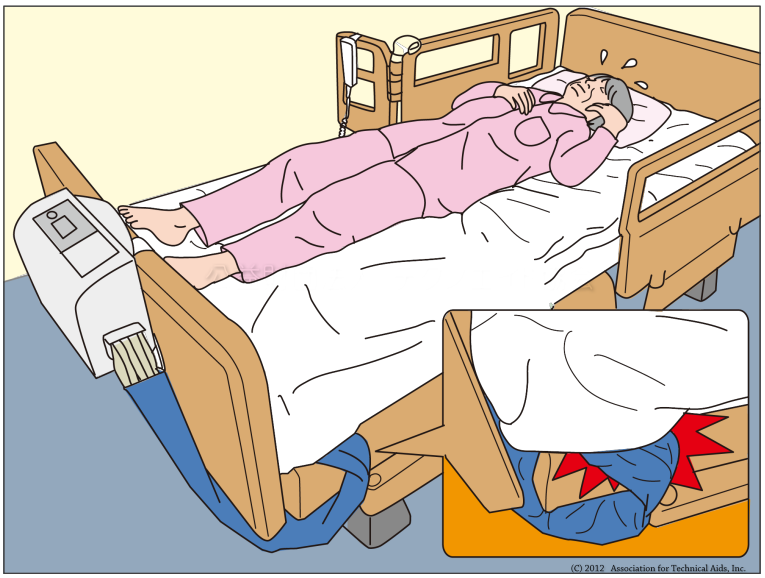
Case：215

ホースが折れ曲がっており、空気が流れなくなる

ポンプとマットをつなぐホースが途中で折れ曲がっていたため、空気が流れなくなっていた
