福祉用具ヒヤリハット　研修教材（講師用）

Case：218

前方がよく見えず、転落しそうになる

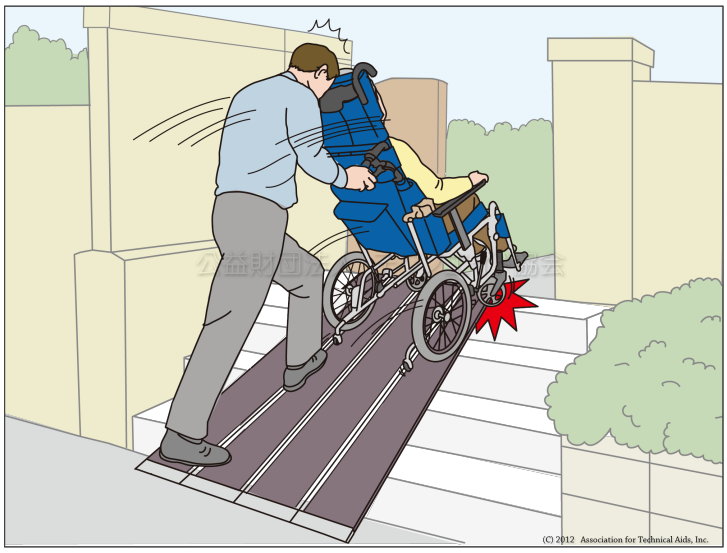
スロープを使って階段を越えようとしたが、前方がよく見えないまま車いすを押し上げたため、車いすごとスロープから転落しそうになった

後方から介助する視線では、利用者の足元付近は死角となることが多く、スロープなど限られた幅の中で進行しなければならないときなどは神経を使います。スロープでは中心をまっすぐに進むことが基本ですが、余裕を持った角度の設定や、脱輪止めの側壁があるスロープなど、より安全性を高める選定も重要です。

人：前方がよく見えなかった
人：斜め方向に上がっていたが気にしなかった
モノ：側壁がないタイプのスロープだった

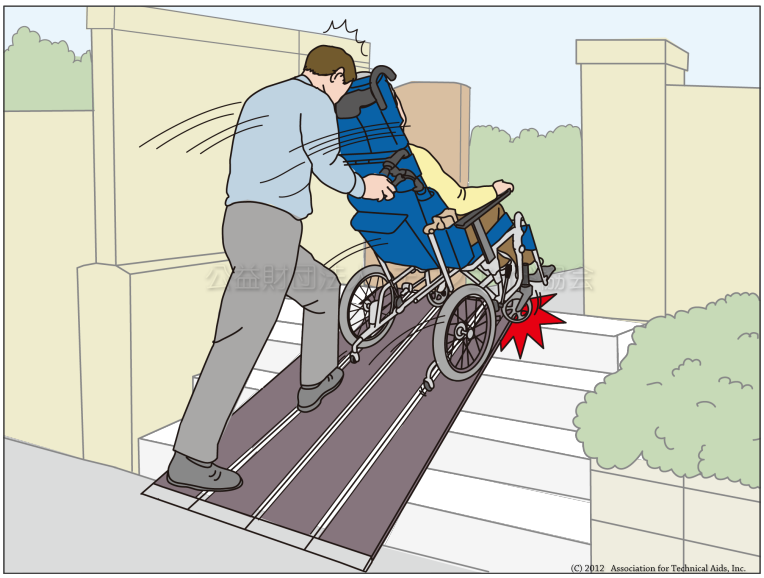
スロープを使って階段を越えようとしたが、前方がよく見えないまま車いすを押し上げたため、車いすごとスロープから転落しそうになった
