Case：221

裏表を間違えて設置していたため、スロープがガタつく

福祉用具ヒヤリハット　研修教材（受講者用）

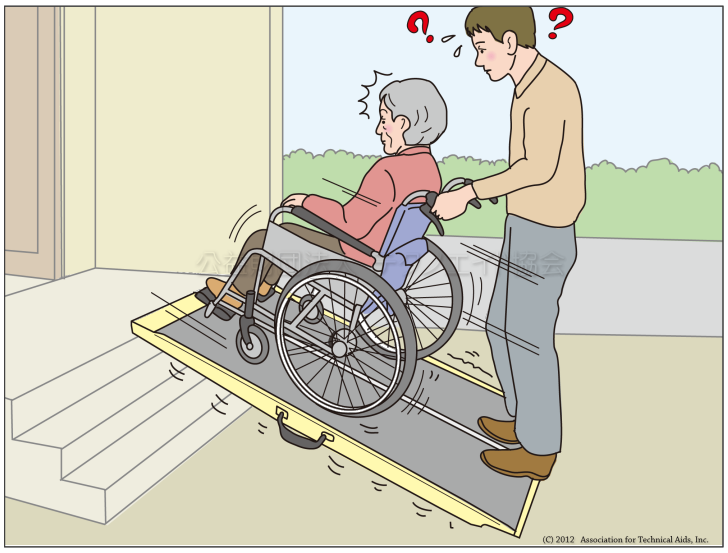
スロープ面を裏表反対に設置して走行したため、スロープがガタついた

裏面にはすべり止めの加工はなされておらず、また上端、下端には段差ができ、キャスタが引っかかりやすくなるなど、すべりそうになること以外にも不都合な点があります。注意すれば防げることですので、あわてずに確認するように心がけてください。

人：よく確認せずにスロープを設置した
人：普段スロープを使わない人に設置をお願いした
モノ：裏面でも走行出来てしまう構造だった

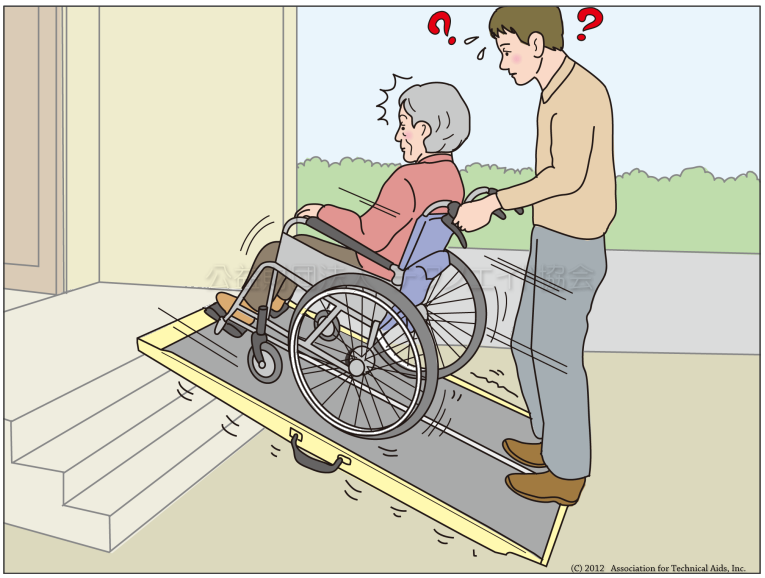
Case：221

スロープ面を裏表反対に設置して走行したため、スロープがガタついた
