福祉用具ヒヤリハット　研修教材（講師用）

Case：224

手すりのベース部分に足をひっかけて、転倒しそうになる

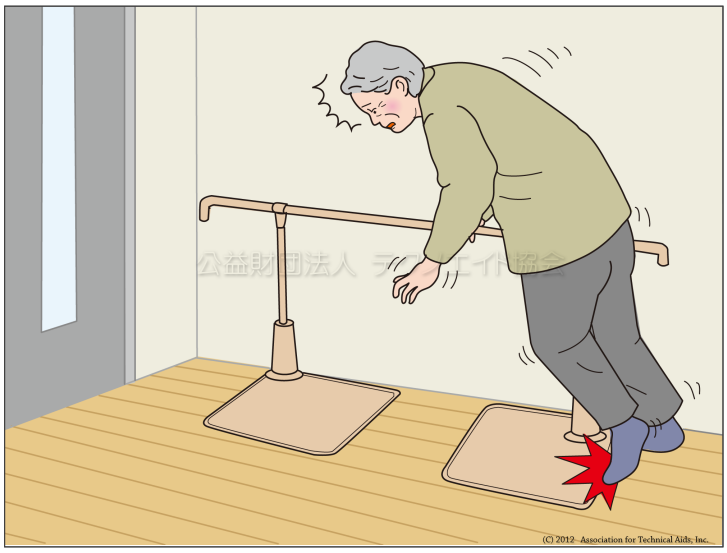
手すりにつかまって歩こうとしたところ、すり足で歩いていたため、本体ベースの段差につまづき転倒しそうになった

特にすり足の高齢者の場合、ほんの２～３㎝の段差でも足を引っかけてしまうことがあります。また、白内障など視覚の障害が起因して、段差を確認しづらい場合もあります。いずれにしても、段差を認識しやすい工夫をすることで、安全を高めることが可能です。

人：すり足で歩いていた
人：段差があることに気づいていなかった
モノ：注意表示がなかった
モノ：視力が衰えた利用者にはベースが見えづらい色だった

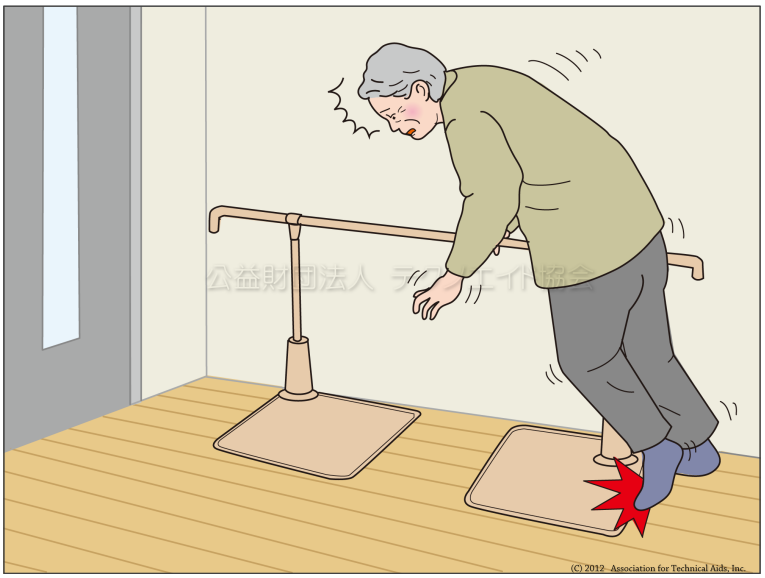
手すりのベース部分に足をひっかけて、転倒しそうになる

手すりにつかまって歩こうとしたところ、すり足で歩いていたため、本体ベースの段差につまづき転倒しそうになった
