福祉用具ヒヤリハット　研修教材（講師用）

Case：232

不安定な場所で腰掛けたことで本体ごと傾き、転倒しそうになる

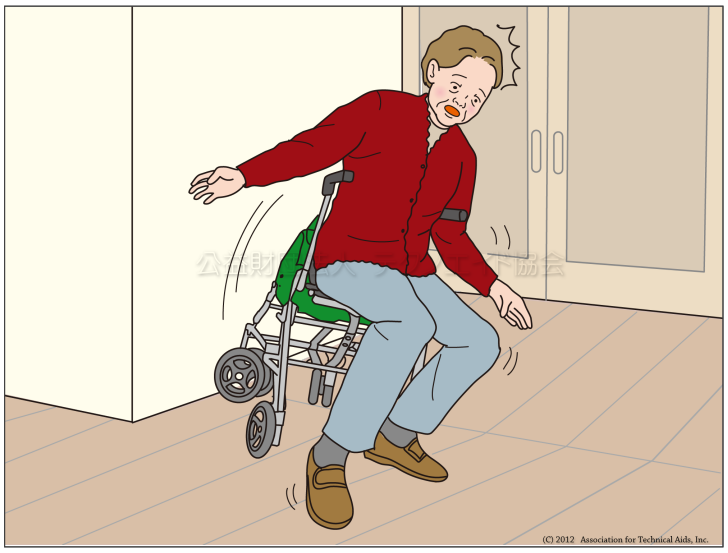
傾斜がある場所に歩行車と停めていすに座ろうとしたため、バランスを崩して転倒しそうになった

傾斜のある場所ではいかにブレーキを確実に操作しても転倒の危険が大きくなります。安全に利用するためには、その場に応じて危険を認識し、適切な判断ができる認知機能も重要です。

人：路面状況をよく確認せずに歩行車を停めた
人：ブレーキをかけ忘れていた
環境：傾斜のある場所だった

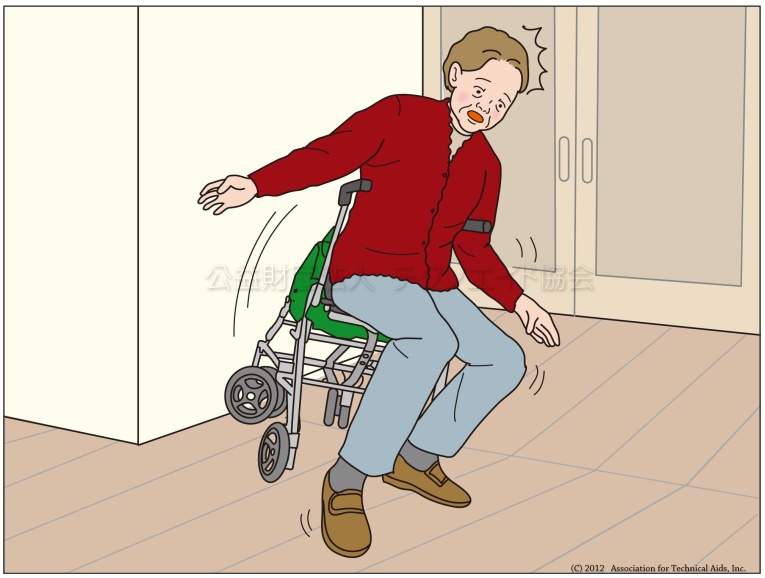
Case：232

不安定な場所で腰掛けたことで本体ごと傾き、転倒しそうになる

傾斜がある場所に歩行車と停めていすに座ろうとしたため、バランスを崩して転倒しそうになった
