福祉用具ヒヤリハット　研修教材（講師用）

Case：234

歩道と道路の段差にキャスタがひっかかり、転倒しそうになる

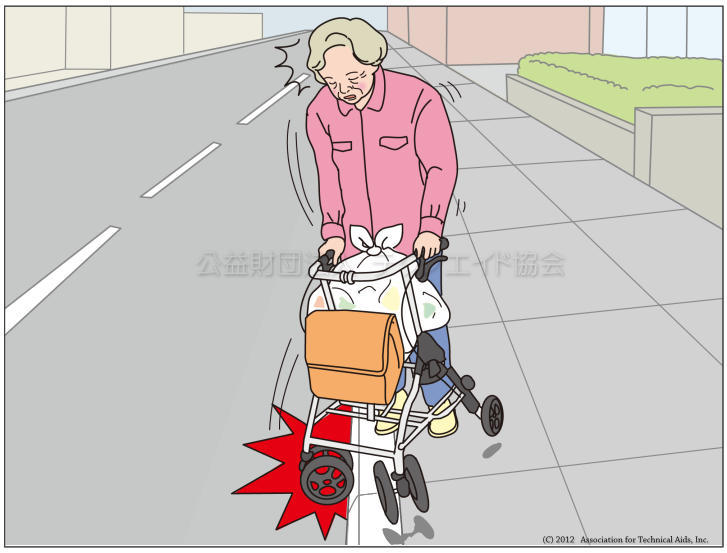
前をよく見ていなかったため、車道と歩道の段差にキャスタをとられてしまい、転倒しそうになった

歩行車にゴミをのせ集積所まで移動しようとしていた場面での出来事です。歩道を歩いていましたが、車道に向かって傾斜している箇所でハンドルをとられ段差に引っかかってしまったそうです。段差による転倒のみならず、車両との接触など危険な状況につながることなので、行動する範囲にこのような場所があるかどうか、ある程度の傾斜があってもまっすぐに進行できる身体能力を有しているかどうかを確認する必要があります。

人：前方をよく見ないで歩いていた
人：歩道にはわずかな傾斜があることを意識していない
人：まっすぐ歩いているつもりだったが、ハンドルがとられてしまった
環境：歩道にはわずかな傾斜がついている

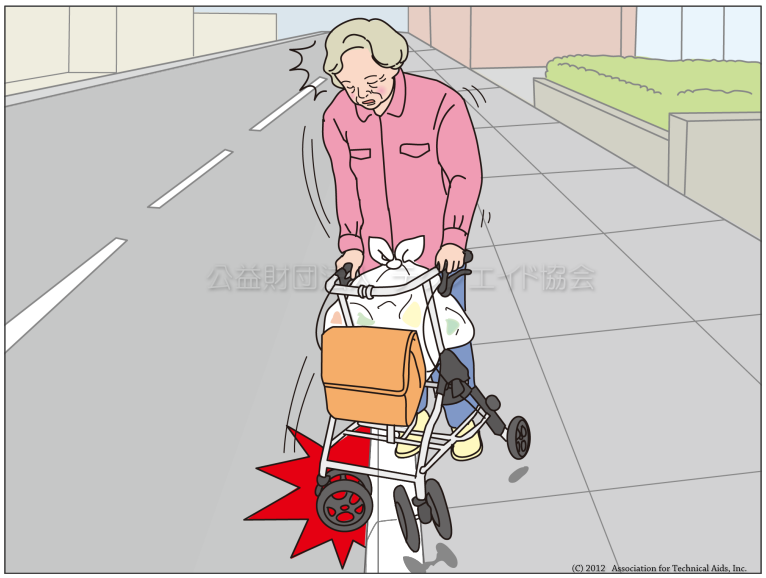
Case：234

歩道と道路の段差にキャスタがひっかかり、転倒しそうになる

前をよく見ていなかったため、車道と歩道の段差にキャスタをとられてしまい、転倒しそうになった
