Case：262

# 腋（わき）付近にしわができたままつり上げ、利用者が痛がる

# 福祉用具ヒヤリハット　研修教材（受講者用）

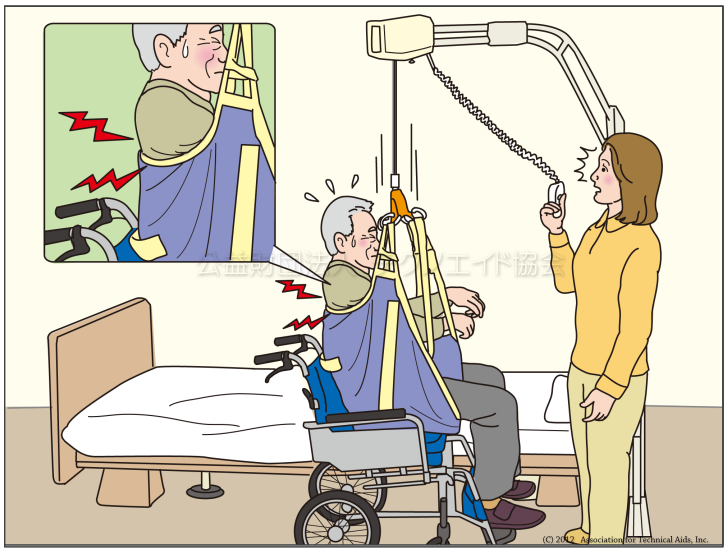
つり具の装着がうまくいっておらず、腋（わき）あたりにしわが寄った状態で利用者をつり上げたため、利用者の腋（わき）が圧迫されて痛がった

つり具は強い力で身体を圧迫しますが、丁寧な装着であれば一般的には問題を起こしません。しかし、不適切な装着による大きなしわ、折り目や、皮膚表面をこすりつけるような横方向のズレにより、皮膚にダメージを与える場合があります。正しい取扱いをおろそかにせず、丁寧に装着することが重要です。

人：しわが寄ると痛みが生じることを知らなかった
人：痛みを伝えることができなかった

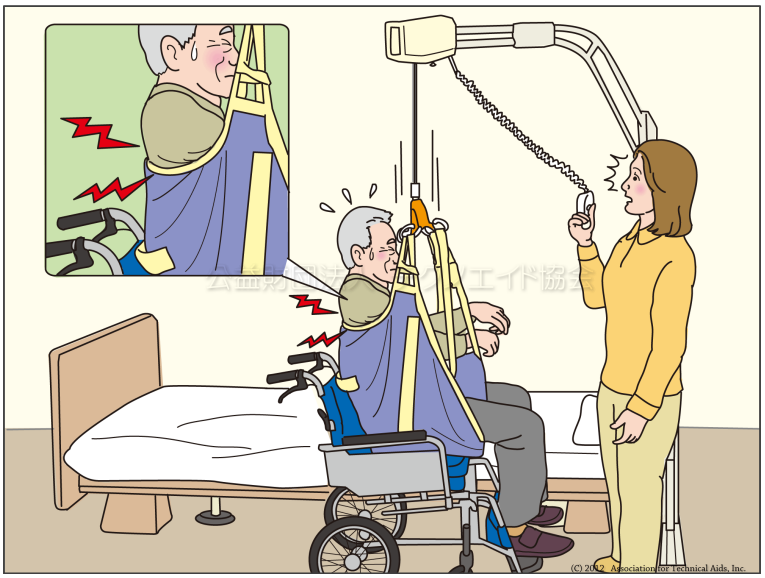
Case：262

腋（わき）付近にしわができたままつり上げ、利用者が痛がる

つり具の装着がうまくいっておらず、腋（わき）あたりにしわが寄った状態で利用者をつり上げたため、利用者の腋（わき）が圧迫されて痛がった
