福祉用具ヒヤリハット　研修教材（講師用）

Case：264

肘掛けを跳ね上げた方へ転落しそうになる

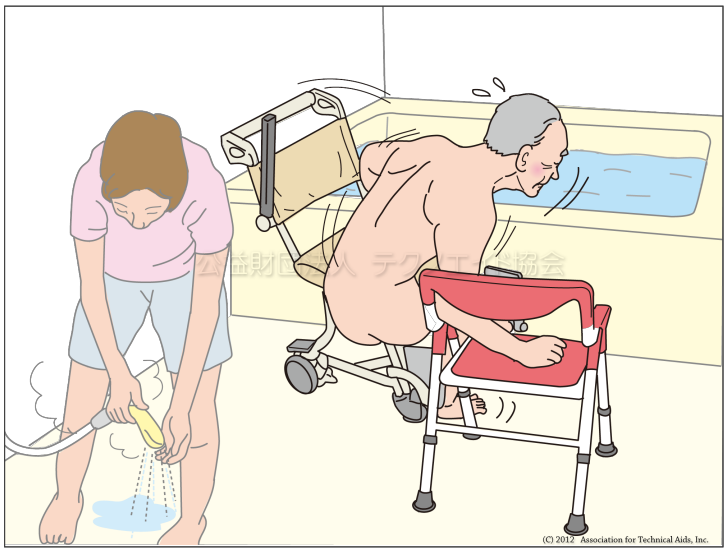
移乗するためシャワーキャリーの肘掛けを跳ね上げたが、別用のため目を離してしまい、利用者の座位姿勢が崩れて転落しそうになった

座位バランスの取れない人にとって、たとえ一瞬でも肘掛けの無い状態ではこのような転落の危険性はあります。特に片麻痺の障害を持つ人の麻痺側への転倒、転落にはより注意が必要です。この事例の当事者であった介助者は、「一瞬であれば大丈夫であろうという油断があった」と反省の弁を書いています。同じような事故が起きないようこの反省を共有したいものです。

人：移乗する際の手順を誤った
人：危険な状態で利用者から目を離してしまった
管理：安全な介助手順を話し合っていなかった

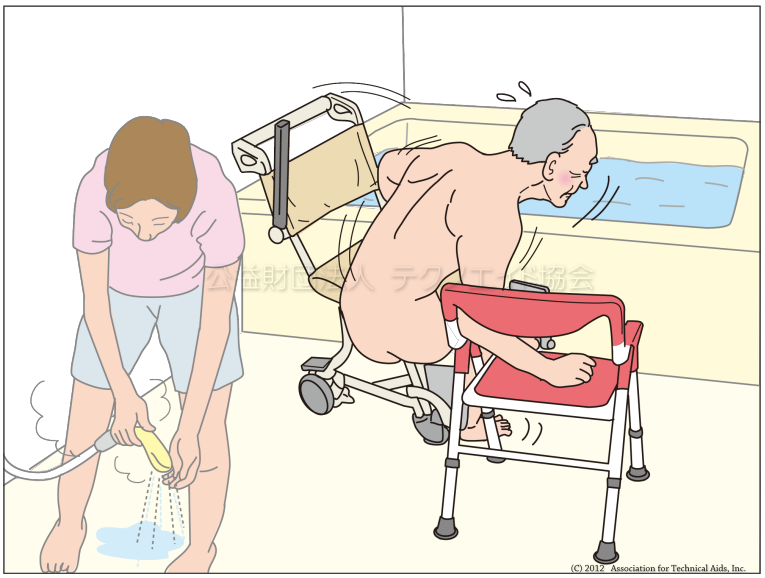
Case：264

肘掛けを跳ね上げた方へ転落しそうになる

移乗するためシャワーキャリーの肘掛けを跳ね上げたが、別用のため目を離してしまい、利用者の座位姿勢が崩れて転落しそうになった
