福祉用具ヒヤリハット　研修教材（講師用）

Case：265

フットサポートに足をのせたまま立ち上がり、転倒しそうになる

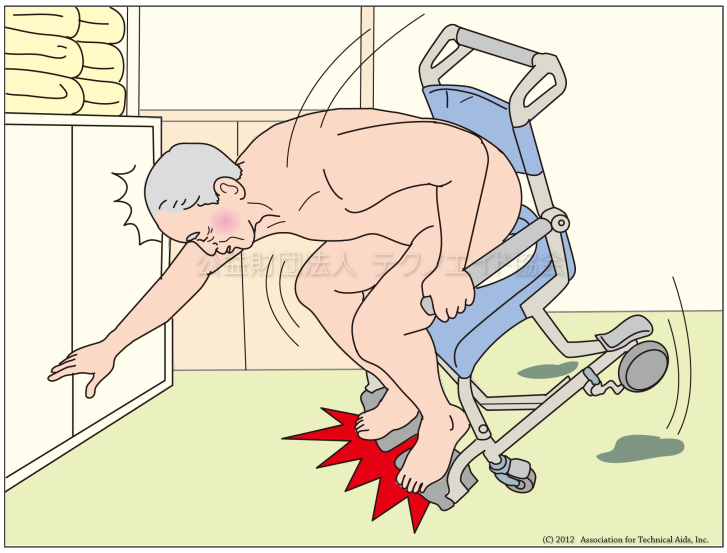
不意に利用者がシャワーキャリーのフットサポートに足を乗せた状態で立ち上がってしまったため、車体が前傾し転倒しそうになった

車いすで多く起こるヒヤリ･ハット事例ですが、フットサポートのあるシャワーキャリーでも同様のことが起きています。特にシャワーキャリーは車いすよりも小型なので、立ち上がろうとはしなくとも、背中を洗ったり、靴下をはくような身体を前傾させる場面でも前方にバランスを崩すことがあり、注意が必要です。

人：まさか立ち上がるとは思っていなかった
人：利用者から目を離していた
管理：このような危険を予知することを学ぶ研修が行われていなかった

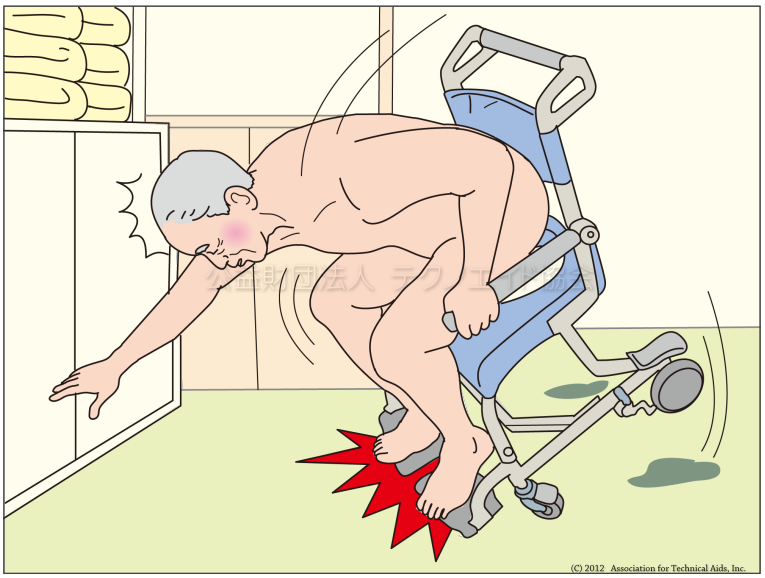
Case：265

フットサポートに足をのせたまま立ち上がり、転倒しそうになる

不意に利用者がシャワーキャリーのフットサポートに足を乗せた状態で立ち上がってしまったため、車体が前傾し転倒しそうになった
